**13<sup>ο</sup> ΕΛΛΗΝΙΚΟ ΣΥΝΕΔΡΙΟ**  
**ΣΚΥΡΟΔΕΜΑΤΟΣ**

## Ο ΣΕΙΣΜΟΣ ΣΤΟ ΙΖΜΙΤ ΤΗΣ ΤΟΥΡΚΙΑΣ, 1999

### ΣΕΙΣΜΟΤΕΚΤΟΝΙΚΟ ΠΛΑΙΣΙΟ – ΧΑΡΑΚΤΗΡΙΣΤΙΚΑ ΣΕΙΣΜΟΥ & ΕΔΑΦΙΚΗΣ ΚΙΝΗΣΗΣ – ΣΥΝΟΔΑ ΓΕΩΔΥΝΑΜΙΚΑ ΦΑΙΝΟΜΕΝΑ – ΓΕΩΓΡΑΦΙΚΗ ΚΑΤΑΝΟΜΗ & ΤΥΠΟΛΟΓΙΑ ΒΛΑΒΩΝ

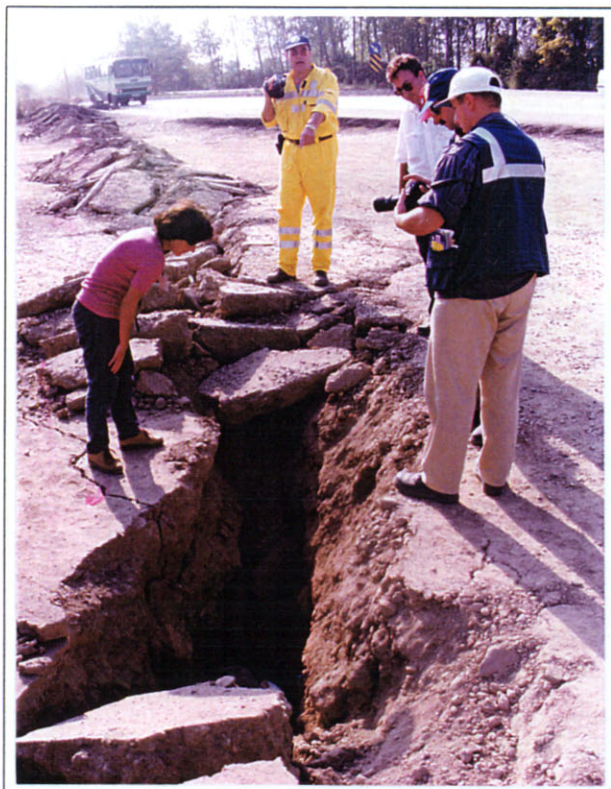
Εικ. 3 Εμφάνιση του σεισμικού ρήγματος με γενική διεύθυνση Α-Δ, στα ανατολικά προάστια της πόλης Gölcük.

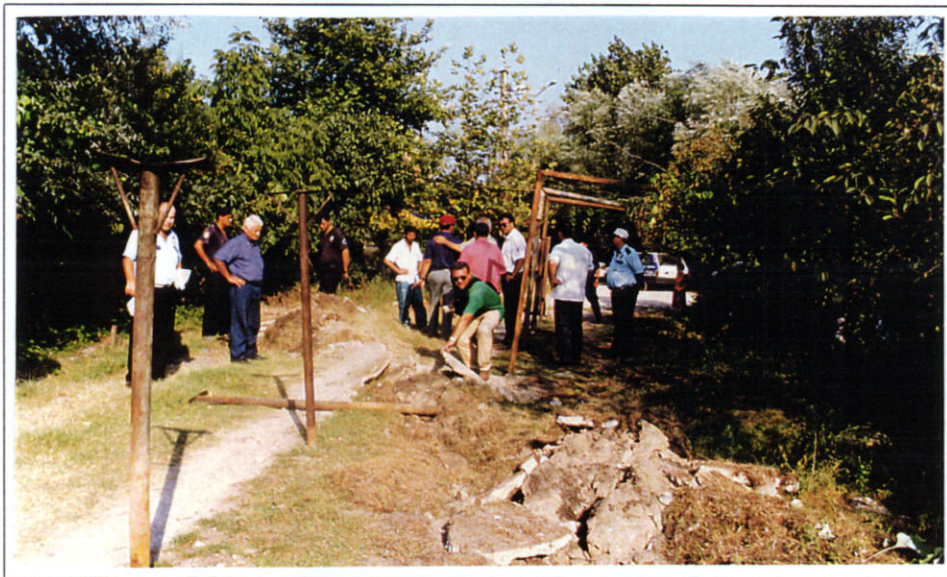
Κατά μήκος και των δύο κλάδων του σεισμικού ρήγματος υπήρχαν χαρακτηριστικές - εντυπωσιακές μεταθέσεις δενδροστοιχιών, έργων περιφράξης, δρόμων, πεζοδρομίων, έργων διευθέτησης χειμάρρων, τα οποία διευκόλυναν μεταξύ των άλλων στον υπολογισμό των γεωμετρικών και κινηματικών χαρακτηριστικών του σεισμικού ρήγματος (Εικ. 4, 5).

Εικ. 4 Η σειρά των σιδερένιων στύλων διαχωρίστηκε σε δύο τμήματα που βρέθηκαν σε διαφορετική θέση, λόγω της δεξιόστροφης οριζόντιας μετατόπισης του ρήγματος κατά 2.10 μέτρα.

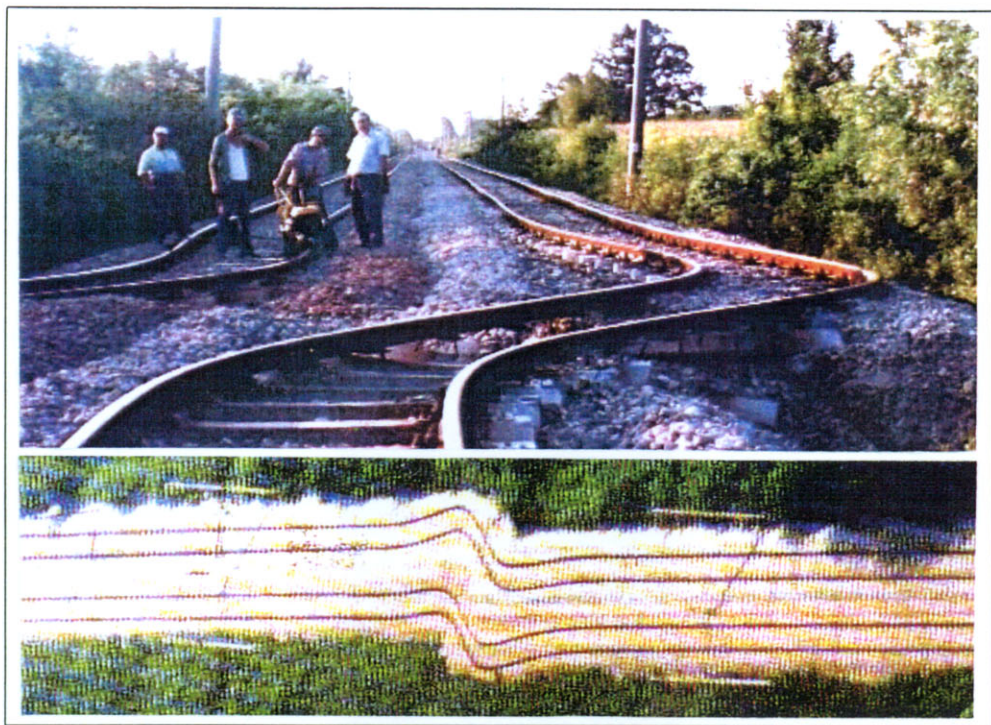
Εικ. 5 Χαρακτηριστική παραμόρφωση της σιδηροδρομικής γραμμής Νικομήδειας – Άγκυρας από την διέλευση του δεξιόστροφου σεισμικού ρήγματος.

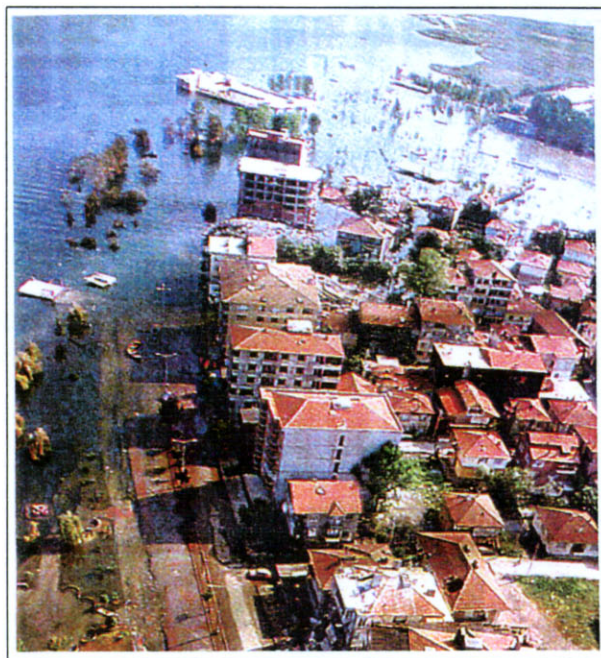
Σε μακρο-επίπεδο ανάλογες διατάξεις θεωρούνται υπεύθυνες για ανυψώσεις και βυθίσεις μεγάλων ρηξιτεμαχίων με πλέον χαρακτηριστική περίπτωση τη βύθιση της παράκτιας περιοχής της πόλης Gölciik, όπου και εισχώρησε η θάλασσα (Εικ. 6).

Εικ. 6 Βύθιση της παράκτιας περιοχής Gölçük κατά μήκος του σεισμικού ρήγματος, λόγω της παρουσίας Riedel, P-wave και en echelon τεκτονικών δομών στη ζώνη διάτμησης.

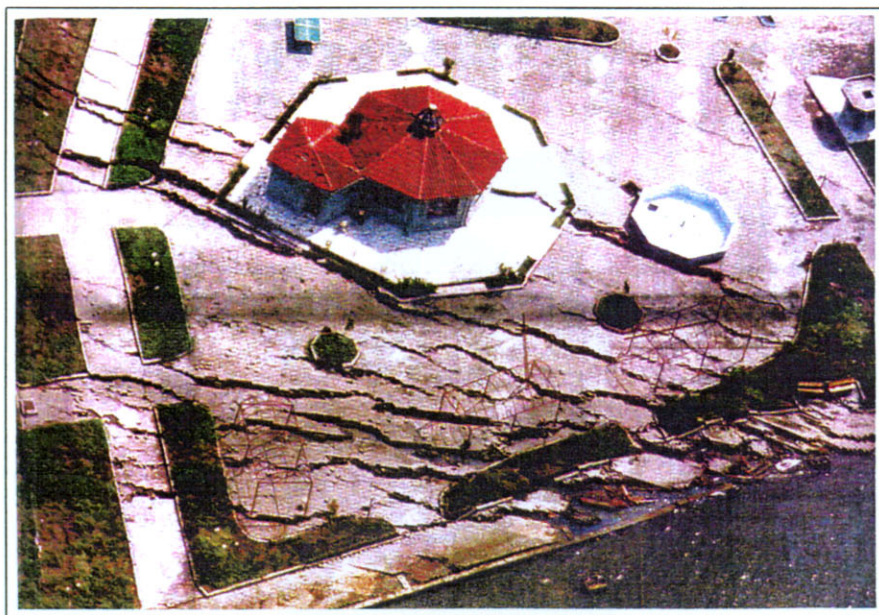
α. *Εδαφικές Διαρρήξεις.* Σε πάρα πολλά σημεία σε όλη την επικεντρική περιοχή εκδηλώθηκαν εδαφικές διαρρήξεις κυρίως σε χαλαρούς πρόσφατους σχηματισμούς με πλέον χαρακτηριστικές αυτές στην περιοχή γύρω από τη λίμνη Sapanca και στην παράκτια ζώνη μεταξύ Gölcük, Degirmendere και Yalova. Οι διαρρήξεις αυτές είχαν μήκος που έφτανε και τα 150 μέτρα, εύρος τα 50 εκατοστά, προτιμητέες διευθύνσεις B90°-B110° οφείλονταν συνήθως στη συμπύκνωση των χαλαρών σχηματισμών, σε φαινόμενα πλευρικής αστάθειας, κ.ά. και θεωρούνται αποτέλεσμα της δόνησης. Προκάλεσαν σημαντικές ζημιές σε μικρού όγκου κατασκευές, στο οδικό δίκτυο, σε δίκτυα υποδομής και σε έργα εξωραϊσμού κυρίως των παράκτιων περιοχών.

Εικ. 8 Εδαφικές διαρρήξεις και πλευρική έκταση σε παράκτιες χαλαρές αποθέσεις στην περιοχή Gölçük.

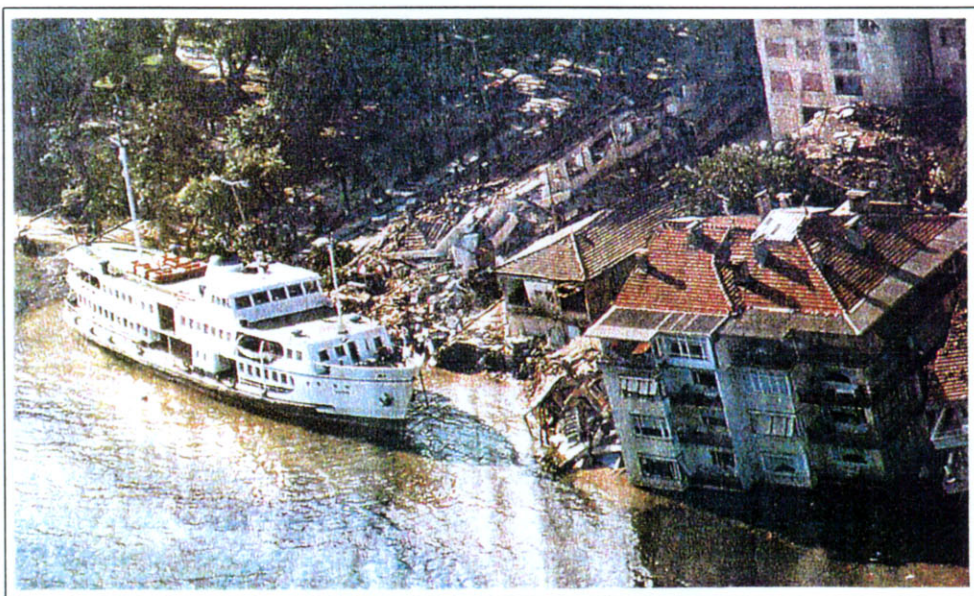
ε. *Κύματα Tsunamis*. Αμέσως μετά το σεισμό εκδηλώθηκε παλινροιακό κύμα βαρύτητας, το οποίο πρόσβαλε τις παράκτιες περιοχές του κόλπου του Μαρμαρά. Το παλινροιακό κύμα προήλθε από το σεισμικό ρήγμα το οποίο εντοπίστηκε στην παράκτια ζώνη ανατολικά του Gölcük και το οποίο συνεχίζεται και στον πυθμένα – υποθαλάσσιο χώρο. Εκτιμάται ότι τα κύματα τσουνάμι ενισχύθηκαν από την ταυτόχρονη καταβύθιση της παράκτιας ζώνης του Gölcük - Degirmendere. Το ύψος των κυμάτων στην ίδια περιοχή έφτασε τα 4 μέτρα. Από την εκδήλωση του φαινομένου μεγεθύνθηκαν οι επιπτώσεις της σεισμικής κίνησης τόσο με την αύξηση του αριθμού των θυμάτων, όσο και με την κατάρρευση πολλών κατασκευών, αλλά και με την καταστροφή τεχνικών υποδομής έργων στον παράκτιο χώρο. Αριθμός πλοίων ξεβράστηκαν στον χερσαίο χώρο (Εικ. 9).

Εικ. 9 Καταστροφές από κύματα tsunamis και καθοδικές κινήσεις στην παράκτια περιοχή δυτικά του Gölçük. Διακρίνεται το πλοίο που ξεβράστηκε.

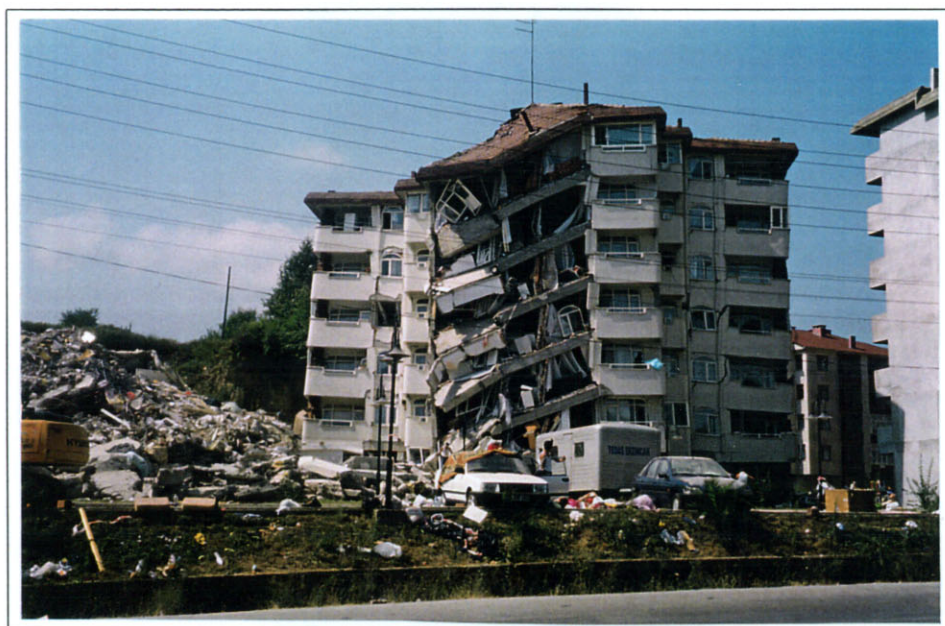
Εικ. 11 Πολυώροφο κτίριο στην περιοχή δυτικά της πόλης Gölçük, το οποίο υπέστη μερική κατάρρευση. Διακρίνονται βλάβες σε όλα τα υποστηλώματα καθ' ύψος.

Κρίνεται σκόπιμο να επισημανθεί ότι οι περισσότερες πλαισιακές κατασκευές είχαν ισχυρές δοκούς και σχετικά ασθενή υποστηλώματα. Οι βλάβες στα άκρα των υποστηλωμάτων οφείλονται σε αυτό ακριβώς το γεγονός.

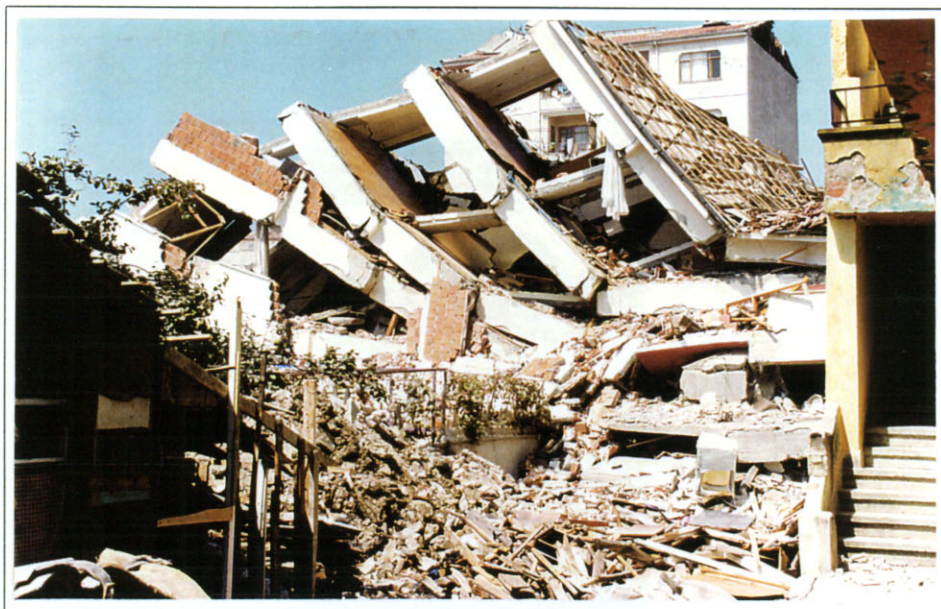
Εικ. 12 Υπό κατασκευή κτίριο που κατέρρευσε. Είναι εμφανής ο μηχανισμός κατάρρευσης.

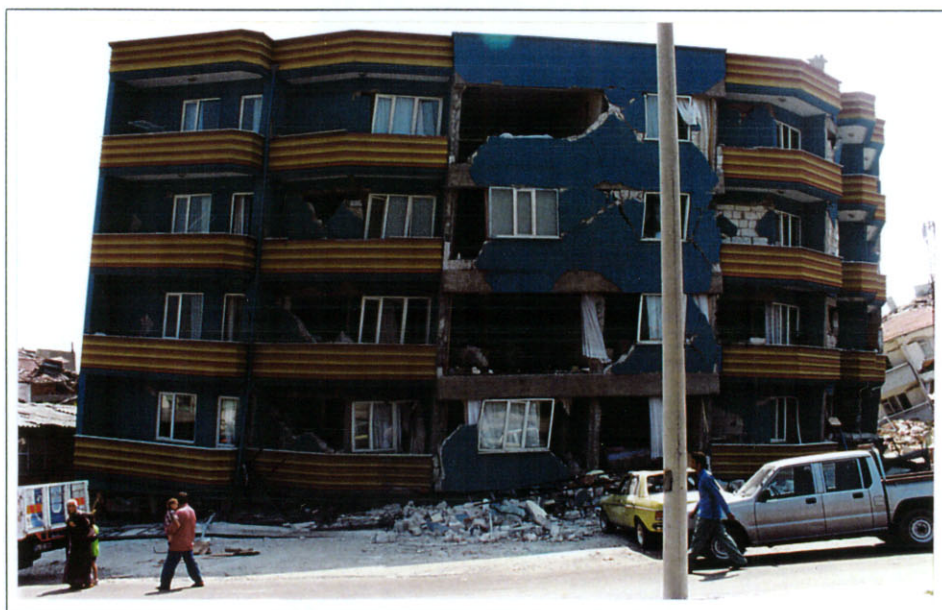
Πολλά από τα κτίρια που κατέρευσαν είχαν πιλοτές ή εύκαμπτο ισόγειο όροφο λόγω ύπαρξης καταστήματος. Δεν παρατηρήθηκε εφαρμογή ειδικών προδιαγραφών και κανόνων όπλισης λόγω ύπαρξης πιλοτής (Εικ. 13, 14). Αστοχία της θεμελίωσης παρατηρήθηκε σε πολλά κτίρια και σε ορισμένες περιπτώσεις προκλήθηκε ακόμη και ανατροπή του κτιρίου.

Εικ. 13 Κτίριο στο Adarazarı με εύκαμπτο ισόγειο όροφο που κατέρρευσε.

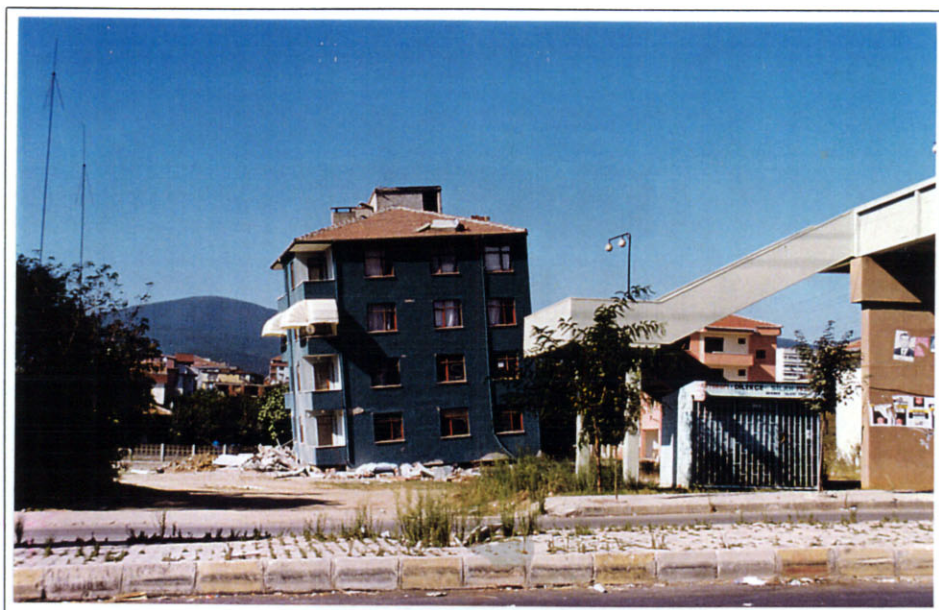
Εικ. 14 Κτίριο στο Adapazarı με πιλοτή που συνθλίφτηκε. Σχετικά ισχυρές οι τοιχοποιίες της ανωδομής.

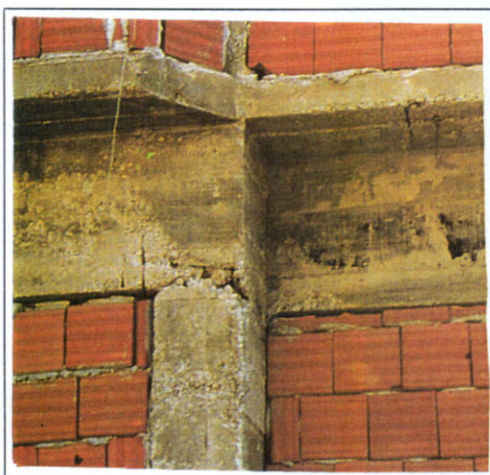
Η όπλιση στοιχείων του φέροντος οργανισμού σε πολλά κτίρια δεν ήταν αυτή που προβλέπουν οι σύγχρονοι κανονισμοί. Ιδιαίτερα προβλήματα παρατηρήθηκαν στην όπλιση των κόμβων σχετικά με την αγκύρωση των οπλισμών των δοκών, τα μήκη αγκύρωσης του οπλισμού των υποστηλωμάτων, τις αποστάσεις και την αγκύρωση των συνδετήρων. Κακή ποιότητα σκυροδέματος παρατηρήθηκε σε ορισμένα κτίρια, ωστόσο δεν υπάρχουν δεδομένα για να γενικευθεί η παρατήρηση αυτή. Κακή ποιότητα κατασκευής παρατηρήθηκε επίσης σε αρκετές περιπτώσεις (Εικ. 15).

Εικ. 15 Λεπτομέρεια δόροφου κτιρίου υπό κατασκευή στη Yalova. Εμφανής η κακή ποιότητα της κατασκευής.

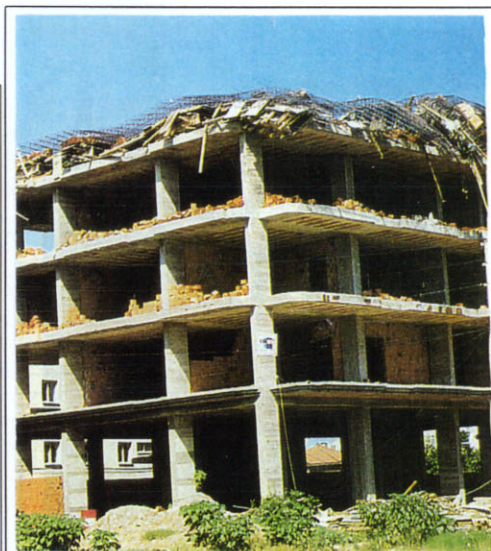
Πρόσθετα παρατηρήθηκε ότι σε μεγάλο ποσοστό των πολυώροφων κτιρίων οι πλάκες ήταν μνηκτοειδείς ή με μικρού ύψους περιμετρικά δοκάρια και δεν εξασφάλιζαν την πλαισιακή λειτουργία (Εικ. 16). Οι πλάκες αυτές στις περισσότερες περιπτώσεις ήταν δοκιωτές με γέμισμα από οπτοπλινθους και επομένως αυξημένο βάρος. Τα παραπάνω συντέλεσαν στο να προκύψουν ελάχιστα κενά (θύλακες επιβίωσης) στα ερείπια μετά την κατάρρευση. Παρόλο που δεν υπάρχουν ακόμη σχετικά στοιχεία πιστεύεται ότι το γεγονός αυτό θα έχει συντελέσει σε αυξημένο συντελεστή θνησιμότητας.

Εικ. 16 Υπό ανέγερση κτίριο στο Gölcük. Διακρίνονται μυκητοειδείς πλάκες με νεύρωση και γέμισμα από οπτόπλινθους. Σημειώνεται η κατάρρευση του ξυλοτύπου στον τελευταίο όροφο.
