## Ο ΣΕΙΣΜΟΣ ΤΗΣ ΑΪΤΗΣ Μs 7.2R 12 ΙΑΝΟΥΑΡΙΟΥ 2010

# **Ο ΣΕΙΣΜΟΣ ΤΗΣ ΑΪΤΗΣ Ms 7.2R 12 ΙΑΝΟΥΑΡΙΟΥ 2010**

**ΑΘΗΝΑ ΦΕΒΡΟΥΑΡΙΟΣ 2010**

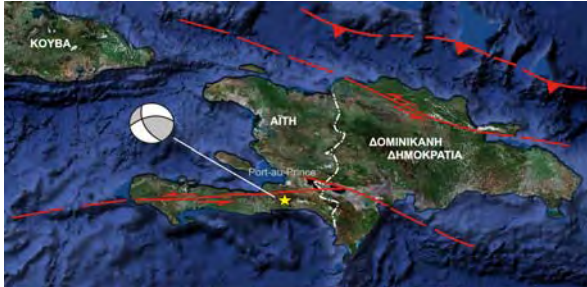
**Εικ. 1** Δορυφορικός χάρτης της Αϊτής με τα κυριότερα ρήγματα και τη θέση του επικέντρου του σεισμού της 12<sup>ης</sup> Ιανουαρίου 2010.

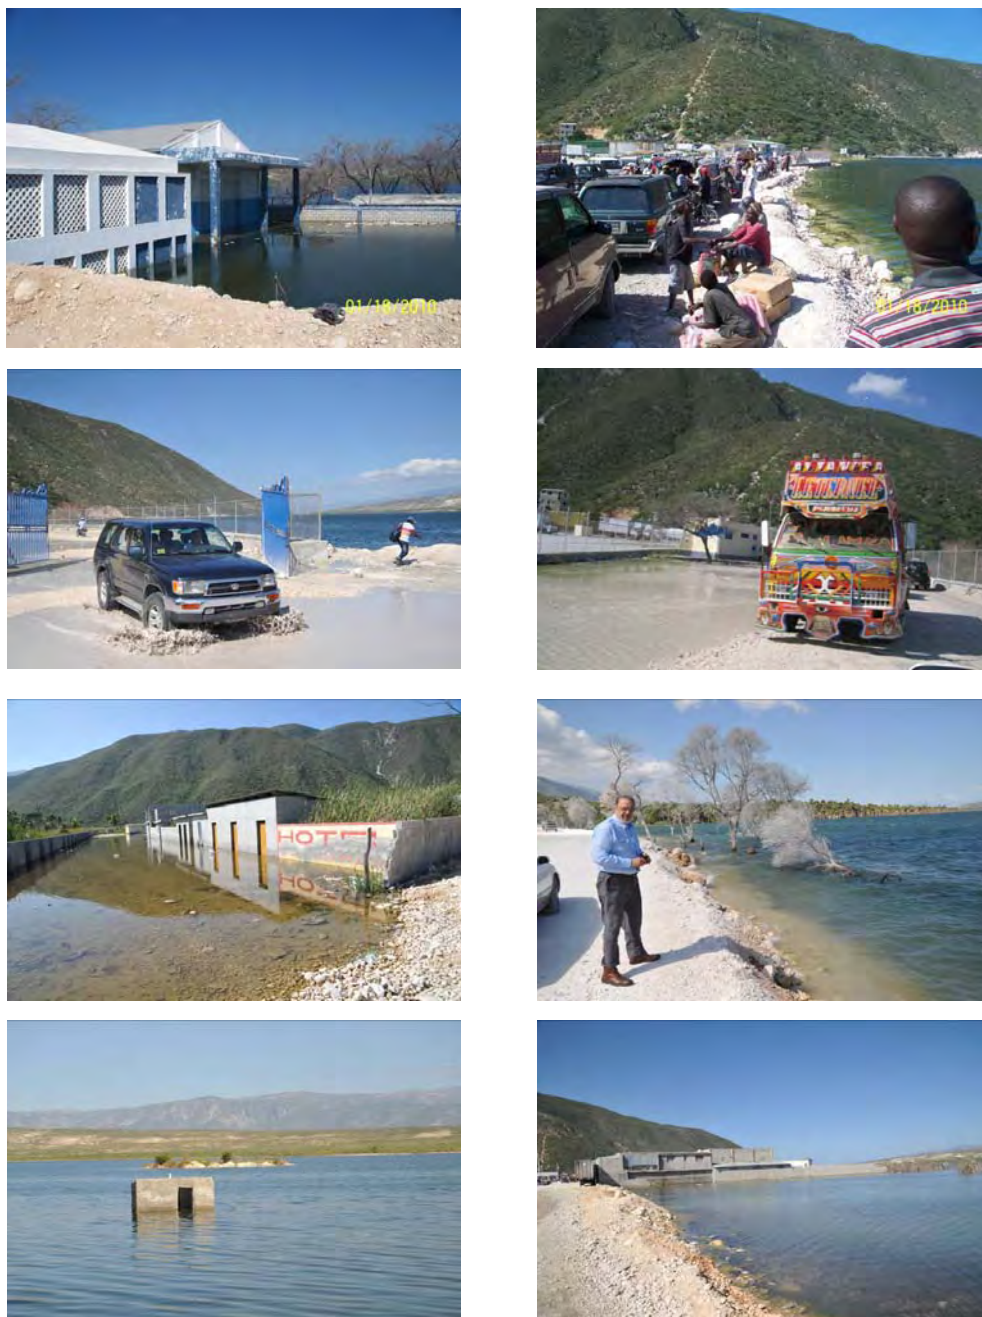
**Εικ. 9** Κατάκλυση της περιοχής του μεθοριακού σταθμού Αϊτής – Άγιου Δομίνικου από τα ύδατα στο νότιο τμήμα της λίμνης Enriquillo λόγω της καθοδικής κίνησης ρηξιτεμάχους η οποία δυσχέρανε την επικοινωνία μεταξύ των δύο χωρών. Η καθοδική κίνηση του ρηξιτεμάχους οφείλεται σε φαινόμενα pull apart basin κατά μήκος της ρηξιγενούς ζώνης οριζόντιας ολίσθησης Enriquillo-Plantain Garden (EPGFZ) που ενεργοποιήθηκε κατά το σεισμό της 12<sup>ης</sup> Ιανουαρίου 2010.

Η καταβύθιση της περιοχής είναι έντονα αντιληπτή από τα δέντρα και τις καλλιέργειες που προβάλλουν πλέον μέσα από την επιφάνεια των λιμνών (**Εικ.9**).

Τα φαινόμενα καταβύθισης εντοπίζονται γεωγραφικά στο νότιο τμήμα των παραπάνω λιμνών, όπως και στη νότια παραλίμνια περιοχή. Η περιοχή αυτή, αντιστοιχεί στο νότιο ρηξιτέμαχος της ρηξιγενούς ζώνης, που κινήθηκε καθοδικά τουλάχιστον 120mm σε σχέση με το αντίστοιχο βόρεια. Αντίθετα η οριζόντια συνιστώσα ολίσθησης δεν μπορεί να εκτιμηθεί, εξαιτίας της απουσίας επαρκών κινηματικών δεικτών. Με δεδομένα ότι στην περιοχή των λιμνών: **(i)** η EPGFZ κάμπτεται από διεύθυνση Δ-Α σε ΒΔ-ΝΑ και **(ii)** εμφανίζεται κατά κύριο λόγο μόνο κατακόρυφη συνιστώσα μετακίνησης, προκύπτει ότι η συγκεκριμένη περιοχή αντιστοιχεί σε ένα μικρό ρηξιτέμαχος με τα χαρακτηριστικά **εκτατικοδιατμητικής λεκάνης** (pull-apart basin).

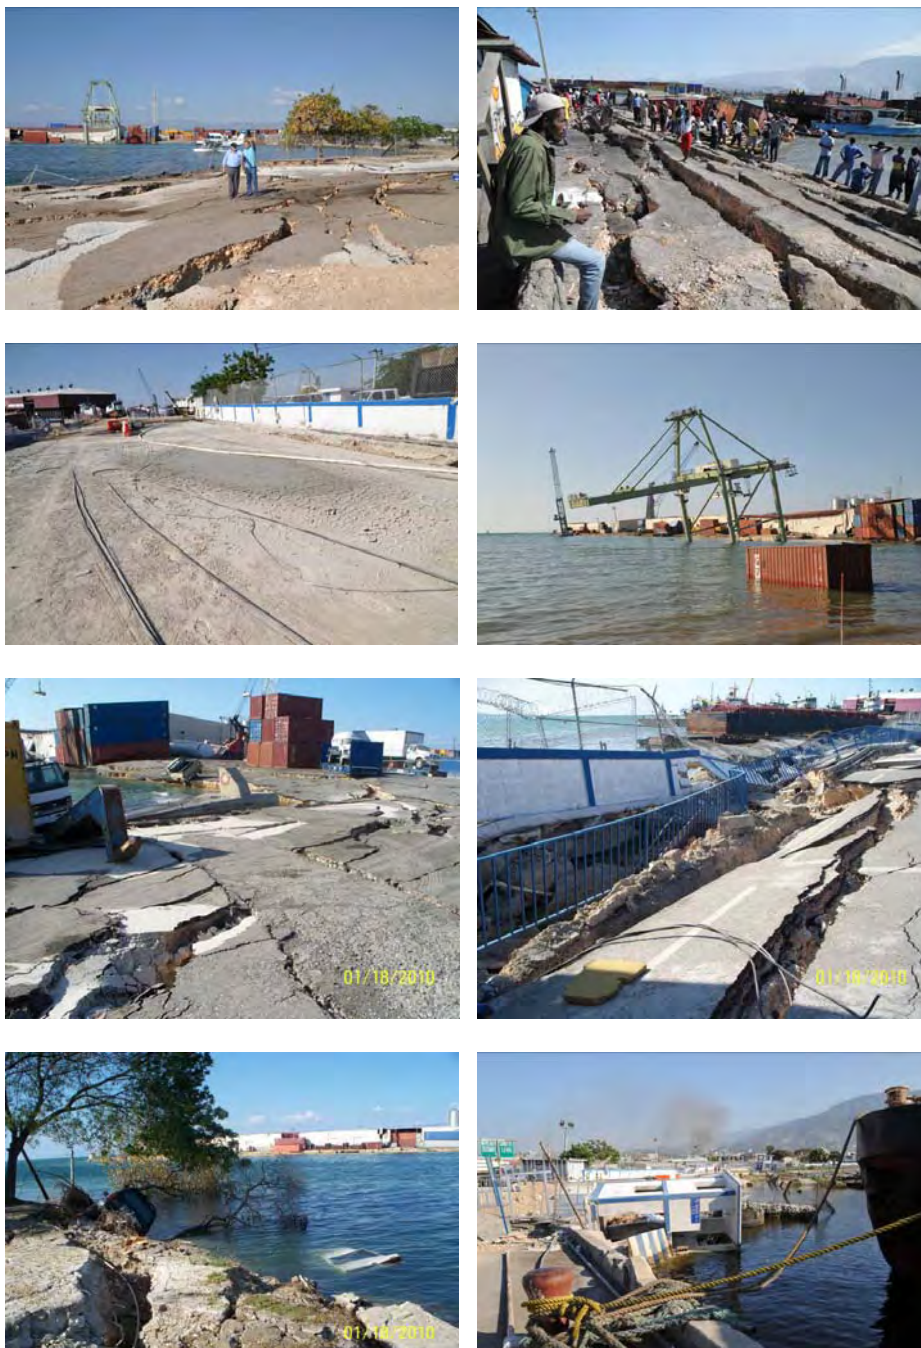
**Εικ. 11** Εκτεταμένα φαινόμενα ρευστοποιήσεων και πλευρικών επεκτάσεων που προκάλεσαν σημαντικές καταστροφές στις λιμενικές εγκαταστάσεις του Port-au-Prince με αποτέλεσμα να αποκοπεί η από θαλάσσης επικοινωνία κατά την συν-καταστροφική περίοδο.

Οι **ρευστοποιήσεις**, συνήθως εκδηλώνονται σε χαλαρά λεπτόκοκκα ιζήματα με παρουσία νερού όταν υποβληθούν σε επαναλαμβανόμενες δυναμικές φορτίσεις κατά τη διάρκεια των σεισμικών δονήσεων, οπότε το νερό που βρίσκεται στα κενά του υλικού, ασκεί πιέσεις, οι οποίες μειώνουν την τριβή και έτσι προσωρινά μειώνεται η διατμητική τους αντοχή και συμπεριφέρονται ως βαρέα υγρά. Οι περισσότερες ρευστοποιήσεις σημειώθηκαν στις επίπεδες περιοχές του Port-au-Prince και σε περιοχές με υλικά προσχώσεων. Από τις επί τόπου έρευνες προέκυψε ότι εκτεταμένα φαινόμενα ρευστοποιήσεων, καθιζήσεων και πλευρικών παραμορφώσεων εκδηλώθηκαν σε περιοχές του λιμένος καταστρέφοντας υποδομές, προβλήτες και ανατρέποντας γερανούς φόρτωσης στις προβλήτες (**Εικ.11**). Τα ανωτέρω συνέβαλαν δραματικά στη δυσκολία μεταφοράς ανθρωπιστικής βοήθειας στην περιοχή. Από τις επί τόπου έρευνες, αποδείχθηκε ότι το φαινόμενο της ρευστοποίησης ξεκίνησε κατά τα αρχικά στάδια του σεισμικού κραδασμού, προτού καν δημιουργηθούν οι εδαφικές βλάβες και συνεχίστηκε και μετά την ολοκλήρωσή τους.

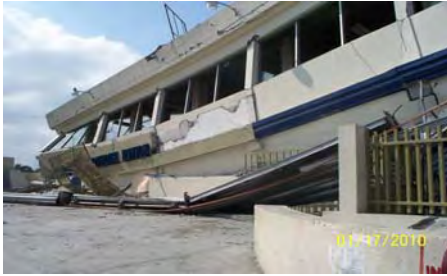
**Εικ. 12** Τυπική κατάρρευση σύγχρονων κτιρίων με σκελετό από οπλισμένο σκυρόδεμα.

- Κτίρια με σκελετό από οπλισμένο σκυρόδεμα. Οποιοδήποτε αριθμού ορόφων μέχρι και 6 ή 7-ώροφα. Τα κτίρια αυτά κατασκευάζονται με ένα "σύγχρονο" τρόπο δόμησης για κάλυψη των χρηστικών αναγκών (π.χ. πρόβολοι σημαντικών

διαστάσεων με κενά για μείωση του βάρους) αλλά άτεχνα με άστοχες κατασκευαστικές λεπτομέρειες, με χρήση λείου ή νευροχάλυβα, σε μεγάλες αποστάσεις και μικρής διατομής σε όλα τα φέροντα στοιχεία – πλάκες – δοκούς – υποστυλώματα. Οι διαστάσεις των φερόντων στοιχείων, ιδιαιτέρως δε των υποστυλωμάτων, φαίνονται ανεπαρκέστατες. Επίσης, απουσιάζει η οποιαδήποτε χρήση τοιχωμάτων. Η δομική αυτή κατάσταση ενθυμίζει αυθαίρετες κατασκευές που εγίνοντο στη χώρα μας κατά την περίοδο της δεκαετίας 1960 - 1950 και χωρίς επίβλεψη μηχανικού. Οι πολυώροφες κατασκευές (από τριώροφες και άνω) της κατηγορίας αυτής υπέστησαν σχεδόν καθολικές καταρρεύσεις, με τις πλάκες να σωρεύονται η μία επάνω στην άλλη μέσα στην κάτοψη του κτιρίου. Πολλά κατακόρυφα στοιχεία συνεθλίβησαν ή εκτοξεύτηκαν προς τα έξω. Η κατάρρευση λόγω και της έντονης κατακόρυφης σεισμικής συνιστώσας υπήρξε ακαριαία κατά την πρώτη φάση του σεισμικού κραδασμού. Πρέπει να σημειωθεί εδώ ότι δεν υπάρχει κανονισμός σκυροδέματος ή αντισεισμικός.

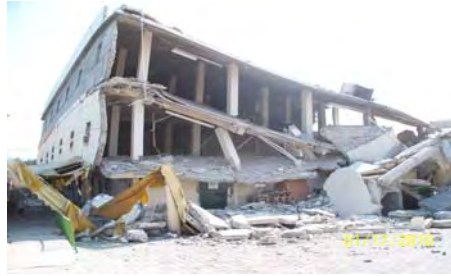
**Εικ. 13** Τυπική κατάρρευση σύγχρονων κτιρίων με σκελετό από οπλισμένο σκυρόδεμα.

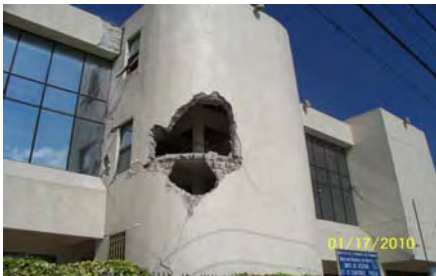
**Εικ. 14** Εκτόξευση δομικών στοιχείων από διάφορα μέρη περιμετρικά του κτιρίου. Τα υαλοστάσια είναι ανέπαφα !

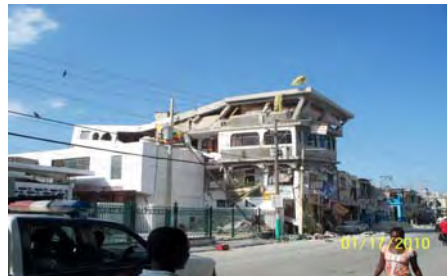
**Εικ. 15** Τυπική κατάρρευση πολυώροφου κτιρίου με σκελετό από οπλισμένο σκυρόδεμα.

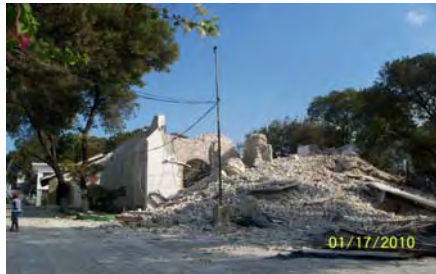
**Εικ. 16** Οι τοξωτές κατασκευές επέζησαν.

και λοιπές ενισχύσεις. Παρατηρήθηκαν αρκετές θολοδομικές κατασκευές για γεφύρωση ανοιγμάτων (ανώφλια και κάλυψη χώρων). Η συντριπτική πλειοψηφία των κτιρίων αυτών υπέστη ολική καταστροφή μετά το σεισμό. Η μορφή της κατάρρευσης είναι μέσα στην κάτοψη, ενώ πολλοί από τους περιμετρικούς τοίχους παρέμειναν κατακόρυφοι. Οι θολοδομικές κατασκευές δεν έπαθαν βλάβες σε μεγάλο ποσοστό.

- Μη βλάβες σε θολοδομικές – τοξωτές κατασκευές εφ’ όσον δεν υποχωρούν οι στηρίξεις τους.

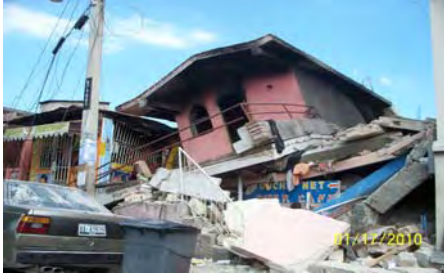
**Εικ. 20** Τυπική βλάβη κτιρίων κατοικιών.

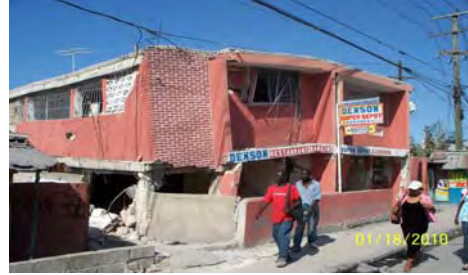
**Εικ. 21** Τυπική βλάβη κτιρίων κατοικιών.

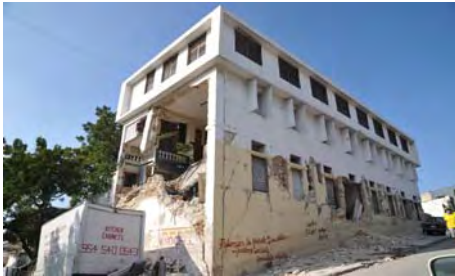
**Εικ. 22** Κατάρρευση μέσα στην κάτοψη του.

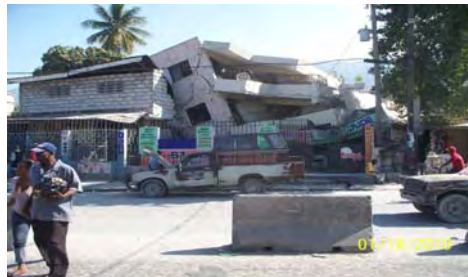
**Εικ. 23** Τυπική βλάβη κτιρίων κατοικιών.

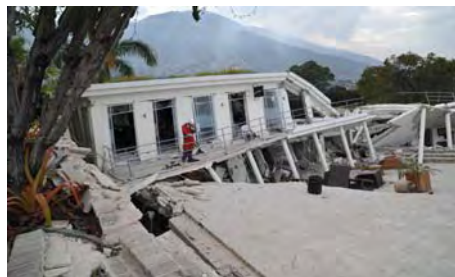
**Εικ. 23** Το ξενοδοχείο Montana μετά το σεισμό. Διακρίνονται διασώστες.

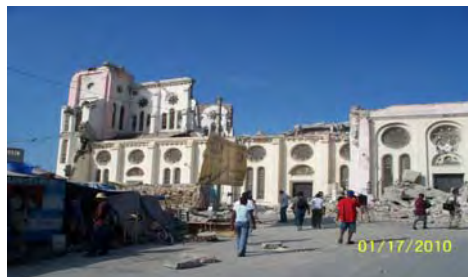
**Εικ. 24** Ο τρούλος του μητροπολιτικού ναού κατέρρευσε μέσα στην κάτοψη του.

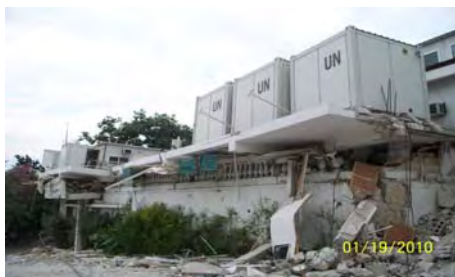
**Εικ. 25** Άποψη από κτίρια των Η. Εθνών που κατέρρευσαν.

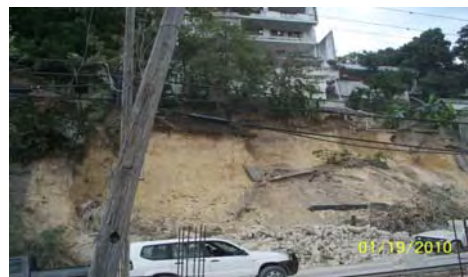
**Εικ. 26** Κατολίσθηση πρανούς με κτίρια στα ανάντη.

- Παρατηρήθηκαν κατολισθητικά φαινόμενα στις περιοχές της πόλης που βρίσκονται σε κεκλιμένα εδάφη. Παρατηρήθηκαν τοίχοι αντιστήριξης ύψους 6 και 8(m) οι οποίοι κατέρρευσαν. Στα ανάντη και σε πολύ μικρές αποστάσεις από το επίπεδο του τοίχου οι κατασκευές κατέρρευσαν παρασυρόμενες από τις κατολισθήσεις. Τα χαλαρά και σαθρά εδάφη θεμελίωσης επέτειναν τις δυσμενείς επιπτώσεις του σεισμού.
