# 1ο ΕΠΙΣΤΗΜΟΝΙΚΟ ΣΥΝΕΔΡΙΟ ΓΕΩΕΠΙΣΤΗΜΕΣ ΚΑΙ ΠΕΡΙΒΑΛΛΟΝ

ΠΑΤΡΑ 15-18 ΑΠΡΙΛΙΟΥ 1991, ΞΕΝΟΔΟΧΕΙΟ ΑΣΤΗΡ

ΠΑΝΕΠΙΣΤΗΜΙΟ ΠΑΤΡΩΝ, ΤΜΗΜΑ ΓΕΩΛΟΓΙΑΣ

## ΤΑ ΚΑΤΟΛΙΣΘΗΤΙΚΑ ΦΑΙΝΟΜΕΝΑ ΣΤΗΝ ΚΟΙΝΟΤΗΤΑ ΛΙΒΑΔΙΟΥ ΛΑΡΙΣΗΣ

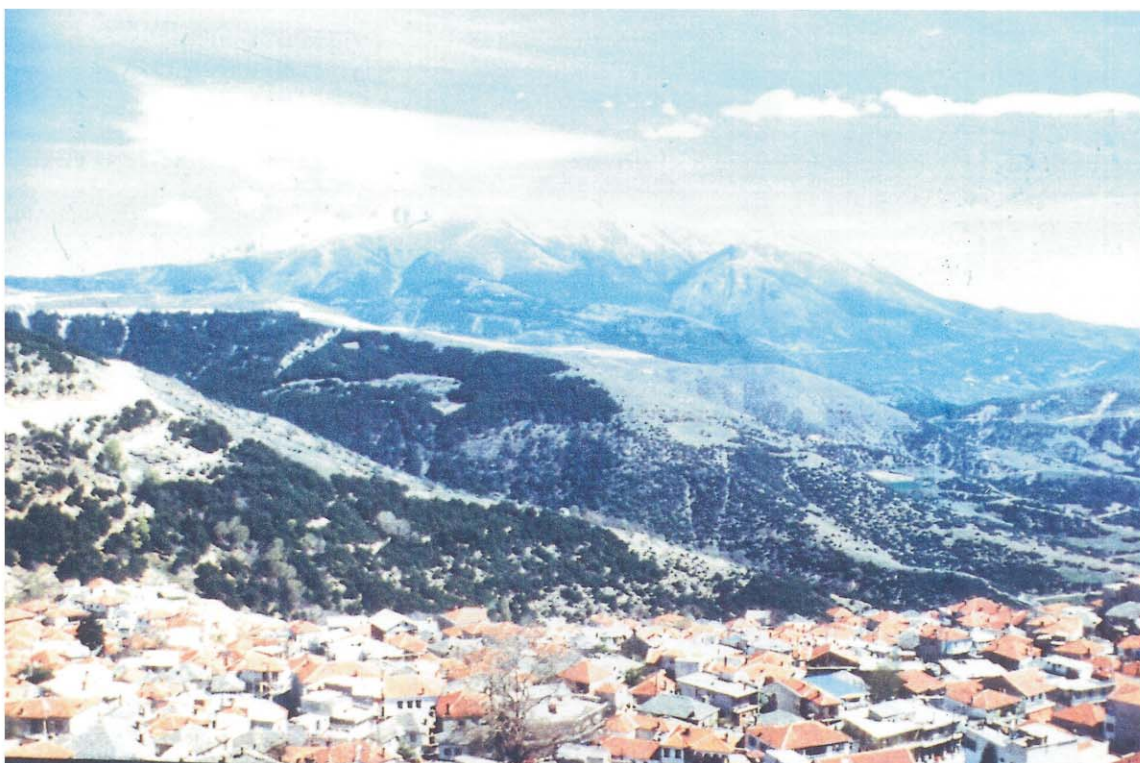
**Εικ. 2.** Μερική άποψη του ανατολικού τμήματος του χωριού, το οποίο αντιμετωπίζει προβλήματα από την αστάθεια των πρανών, με φόντο το όρος Ολυμπος.

Η οικιστική μονάδα του Λιβαδίου αναπτύσσεται πάνω και στις πλευρές μιας μορφολογικής έξαρσης με διεύθυνση Β-Ν. Το ανατολικό τμήμα -ήμισυ της οικιστικής μονάδας που είναι κτισμένο στο ανατολικό αντίρρισμα της έξαρσης αντιμετωπίζει σοβαρά προβλήματα ευστάθειας από κατολισθητικά φαινόμενα (Εικ. 2), τα οποία έχουν αρχίσει σύμφωνα με μαρτυρίες κατοίκων τουλάχιστον πριν από τρεις δεκαετίες. Από τα κατολισθητικά φαινόμενα έχουν καταρρεύσει έως τώρα αρκετές κατοικίες ενώ έχουν υποστεί σοβαρές ζημιές δεκάδες άλλες. Επίσης έχουν καταστραφεί επανειλημμένα τα δίκτυα υδροδότησης και αποχέτευσης, ενώ δρόμοι και τοίχοι αντιστήριξης έχουν πάθει σοβαρές ζημιές. Τέλος, έχει άμεσο πρόβλημα στατικής επάρκειας ο Βυζαντινός Ναός των Αγίων Αναργύρων που αποτελεί προστατευόμενο αρχαιολογικό μνημείο.

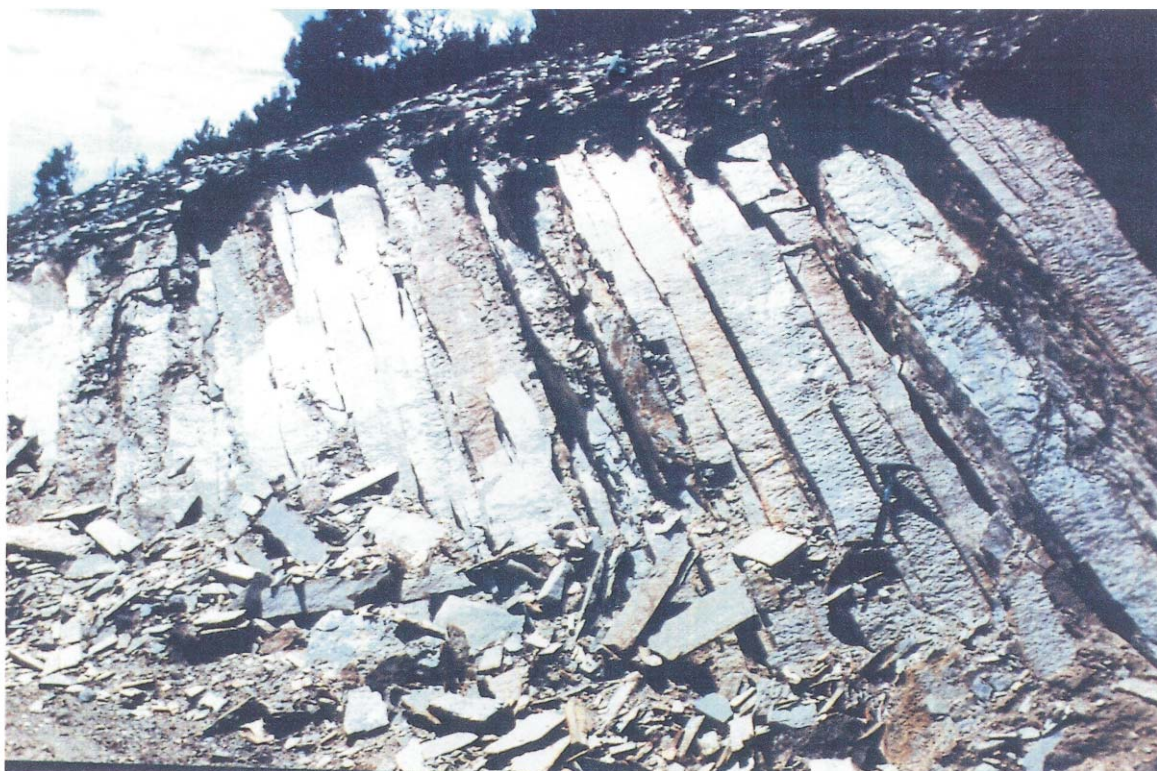
**Εικ. 5.** Εμφάνιση γνευσιοσχιστολίδων στο βόρειο άκρο του Λιβαδίου, με γενική διεύθυνση Β - Ν και κλίση  $60^{\circ}$  προς τα ανατολικά.

- A. Γνευσιοσχιστόλιθοι, γνεύσιοι και σχιστόλιθοι με ενστρώσεις μαρμάρων (Εικ. 5).**  
Πρόκειται για σχηματισμό ο οποίος εμφανίζεται σχεδόν σε όλη την έκταση της οικιστικής μονάδας ενώ κατά θέσεις καλύπτεται από τον επιφανειακό μανδύα αποσάθρωσης. Οι σχιστόλιθοι είναι χλωριτικοί, επιδοιτικοί, ακτινολιθικοί, μαρμαρυγικοί και οι γνεύσιοι είναι επιδοιτικοί, μαρμαρυγικοί. Οι ενστρώσεις των μαρμάρων εμφανίζονται κυρίως εκτός του οικιστικού χώρου και είναι μεσοστρωματώδεις ενώ προς τα ανώτερα τμήματα του σχηματισμού εμφανίζονται μετατοφικά υλικά (προς τα βόρειο-βορειοανατολικά) πρασινωπού χρώματος. Η γενική κλίση των κατώτερων μελών είναι 25°-80° προς τα ανατολικά λόγω των μακροπυχών, ενώ στο χώρο που παρατηρούνται τα κατολισθητικά φαινόμενα η κλίση κυμαίνεται από 30° έως 40° προς τα ανατολικά. Το πάχος όλου του σχηματισμού υπερβαίνει τα 400 μέτρα ενώ η ηλικία του είναι Ανω Παλαιοζωικό έως Μέσο Τριαδικό.

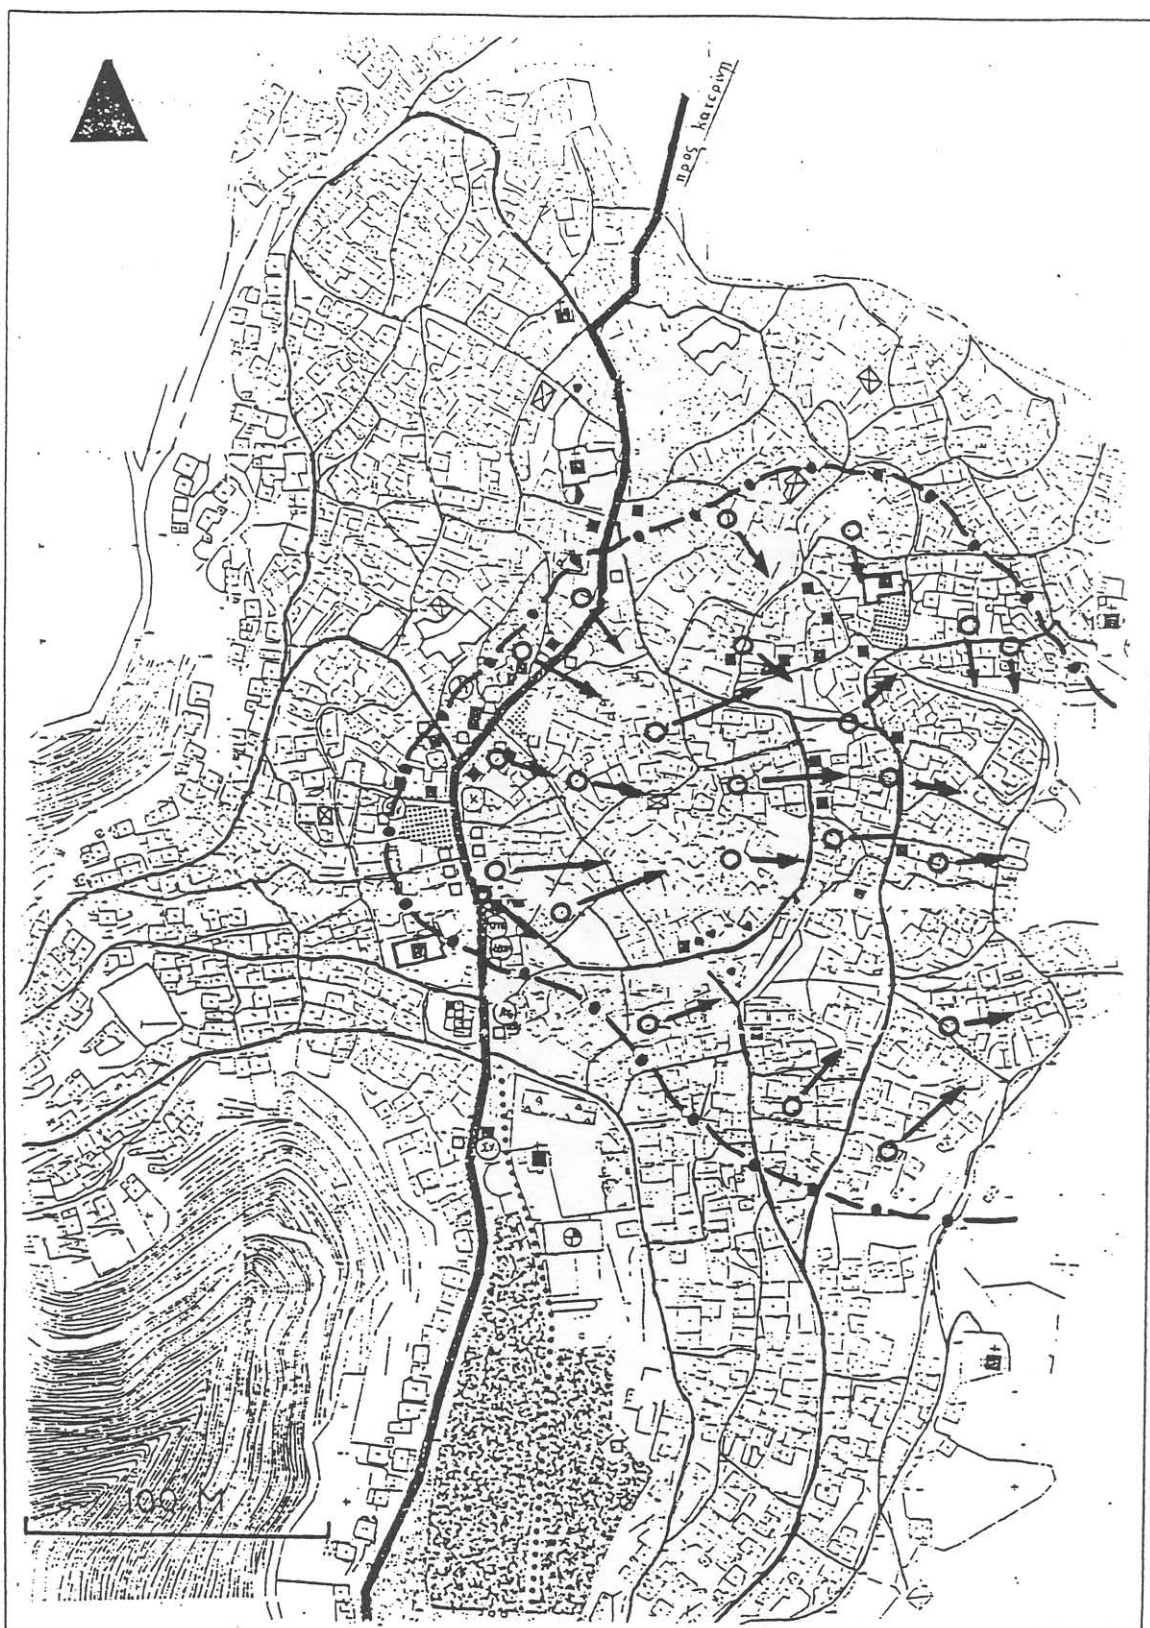
Εικ. 9. Χάρτης του Λιβαδίου με την κατολισθαίνουσα περιοχή και τα ανύσματα των μετακινήσεων.

Τα αποτελέσματα της κινηματικής ανάλυσης που αναφέρθηκε, σημειώνονται στο χάρτη της **εικόνας 9**. Η διεύθυνση της σχετικής μετακίνησης σε όσα σημεία μπόρεσε να προσδιοριστεί σημειώνεται με τα σημειούμενα βέλη. Στον ίδιο χάρτη επίσης σημειώνονται και τα όρια του κατολισθαίνοντα χώρου τα οποία προσδιορίστηκαν επίσης από την παρουσία ή όχι εδαφικών διαρρήξεων, παραμορφώσεων, θραύσεων σε κτίρια κ.λ.π., καθώς επίσης και από μαρτυρίες κατοίκων σχετικά με τις καταστροφές ή τις ζημιές που έγιναν κατά τις τελευταίες δεκαετίες.
