# 1<sup>ο</sup> ΕΛΛΗΝΙΚΟ ΣΥΝΕΔΡΙΟ ΑΝΤΙΣΕΙΣΜΙΚΗΣ ΜΗΧΑΝΙΚΗΣ ΚΑΙ ΤΕΧΝΙΚΗΣ ΣΕΙΣΜΟΛΟΓΙΑΣ

6 • 7 • 8 ΜΑΪΟΥ 1992 • ΕΥΓΕΝΙΔΕΙΟ ΙΔΡΥΜΑ

# Ο ΡΟΛΟΣ ΤΩΝ ΓΕΩΛΟΓΙΚΩΝ ΚΑΙ ΤΩΝ ΓΕΩΤΕΧΝΙΚΩΝ ΣΥΝΘΗΚΩΝ ΣΤΗΝ ΚΑΤΑΝΟΜΗ ΚΑΙ ΤΟ ΜΕΓΕΘΟΣ ΤΩΝ ΚΑΤΑΣΤΡΟΦΩΝ ΣΕ ΟΙΚΙΣΤΙΚΕΣ ΜΟΝΑΔΕΣ ΚΑΙ ΤΕΧΝΙΚΑ ΕΡΓΑ ΤΟΥ ΝΟΜΟΥ ΗΛΕΙΑΣ ΚΑΤΑ ΤΟ ΣΕΙΣΜΟ ΤΗΣ 16.10.1988

από τον  
ΕΥΘ. Α. ΛΕΚΚΑ  
Δρ. Γεωλόγο

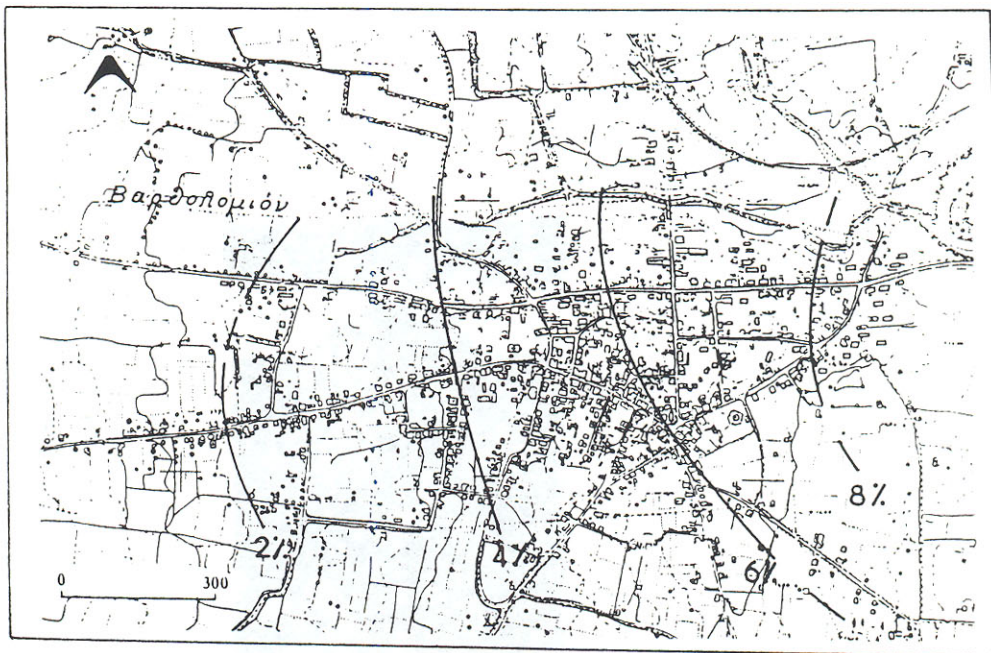
Εικ. 3. Χάρτης ισοποσοσטיαίων καμπυλών πυκνότητας των κατασκευών του Βαρθολομιού που υπέστησαν μεγάλες βλάβες ή κατεδαφίστηκαν.
