# Τεκτονική ανάλυση ενεργών ρηγμάτων στην περιοχή του Πύργου

ΤΩΝ ΔΡ. ΕΥΘ. ΛΕΚΚΑ, ΕΠΙΚΟΥΡΟΥ ΚΑΘΗΓΗΤΗ  
ΔΥΝΑΜΙΚΗΣ ΤΕΚΤΟΝΙΚΗΣ ΕΦΑΡΜΟΣΜΕΝΗΣ  
ΓΕΩΛΟΓΙΑΣ ΠΑΝΕΠΙΣΤΗΜΙΟΥ ΑΘΗΝΩΝ, ΜΕΛΟΣ ΤΟΥ ΔΣ  
ΤΗΣ ΕΛΛΗΝΙΚΗΣ ΓΕΩΛΟΓΙΚΗΣ ΕΤΑΙΡΕΙΑΣ ΚΑΙ ΔΡ. ΔΗΜ.  
ΠΑΠΑΝΙΚΟΛΑΟΥ, ΚΑΘΗΓΗΤΗ ΓΕΩΛΟΓΙΑΣ ΤΟΥ  
ΠΑΝΕΠΙΣΤΗΜΙΟΥ ΑΘΗΝΩΝ, ΠΡΟΕΔΡΟΥ ΤΟΥ ΔΣ ΤΟΥ  
ΟΑΣΠ, ΑΝΤΙΠΡΟΕΔΡΟΥ ΤΟΥ ΔΣ ΤΗΣ ΕΛΛΗΝΙΚΗΣ  
ΓΕΩΛΟΓΙΚΗΣ ΕΤΑΙΡΕΙΑΣ

**Ενα χρόνο μετά τους καταστρεπτικούς σεισμούς της 26ης Μαρτίου 1993 στον Πύργο, η ερευνητική ομάδα του Τομέα Δυναμικής, Τεκτονικής και Εφαρμοσμένης Γεωλογίας του Πανεπιστημίου Αθηνών, ολοκλήρωσε τις λεπτομερείς έρευνες νεοτεκτονικής παραμόρφωσης στη σεισμόπληκτη περιοχή.**

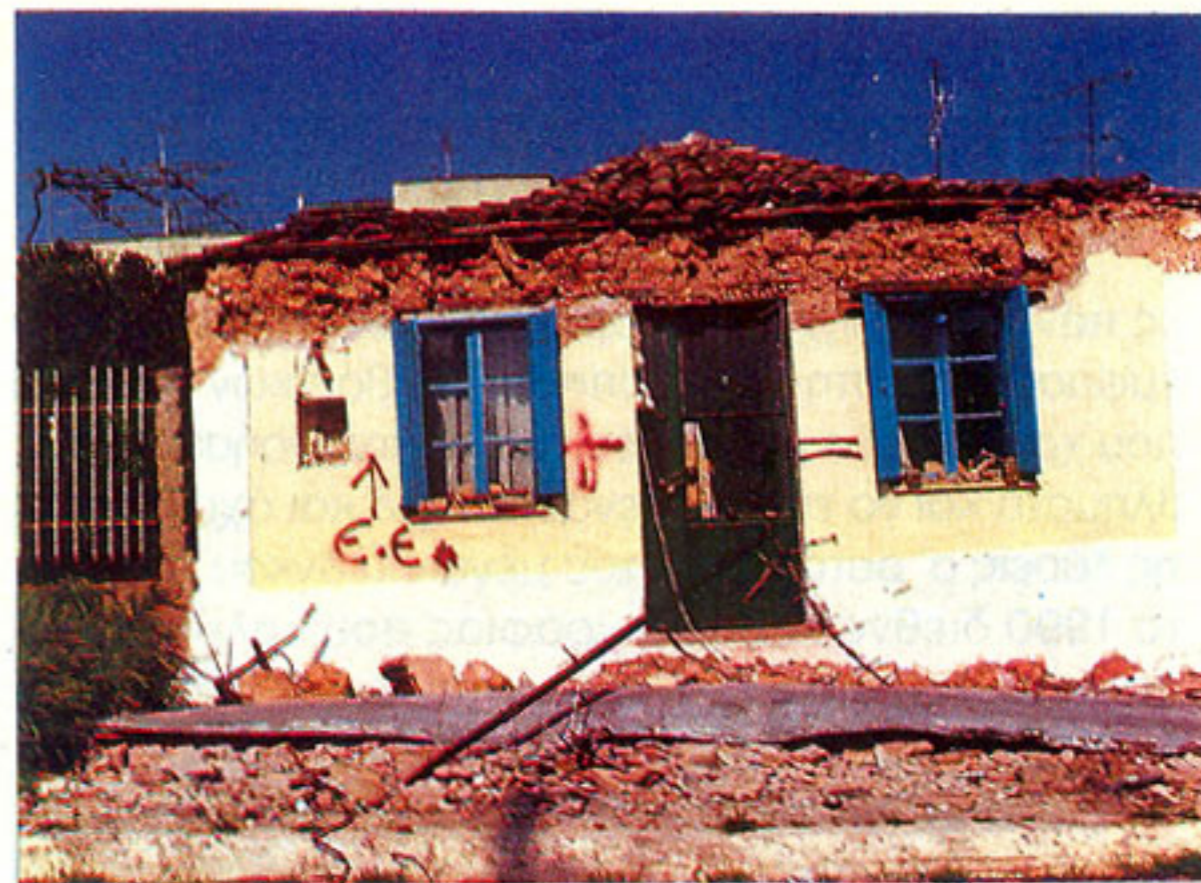
Ζημιές σε παλιές κατασκευές στον Πύργο. Οι μεγαλύτερες βλάβες παρατηρήθηκαν στη βόρεια και νότια πλευρά των κατασκευών εξαιτίας της διεύθυνσης της σεισμικής κίνησης.

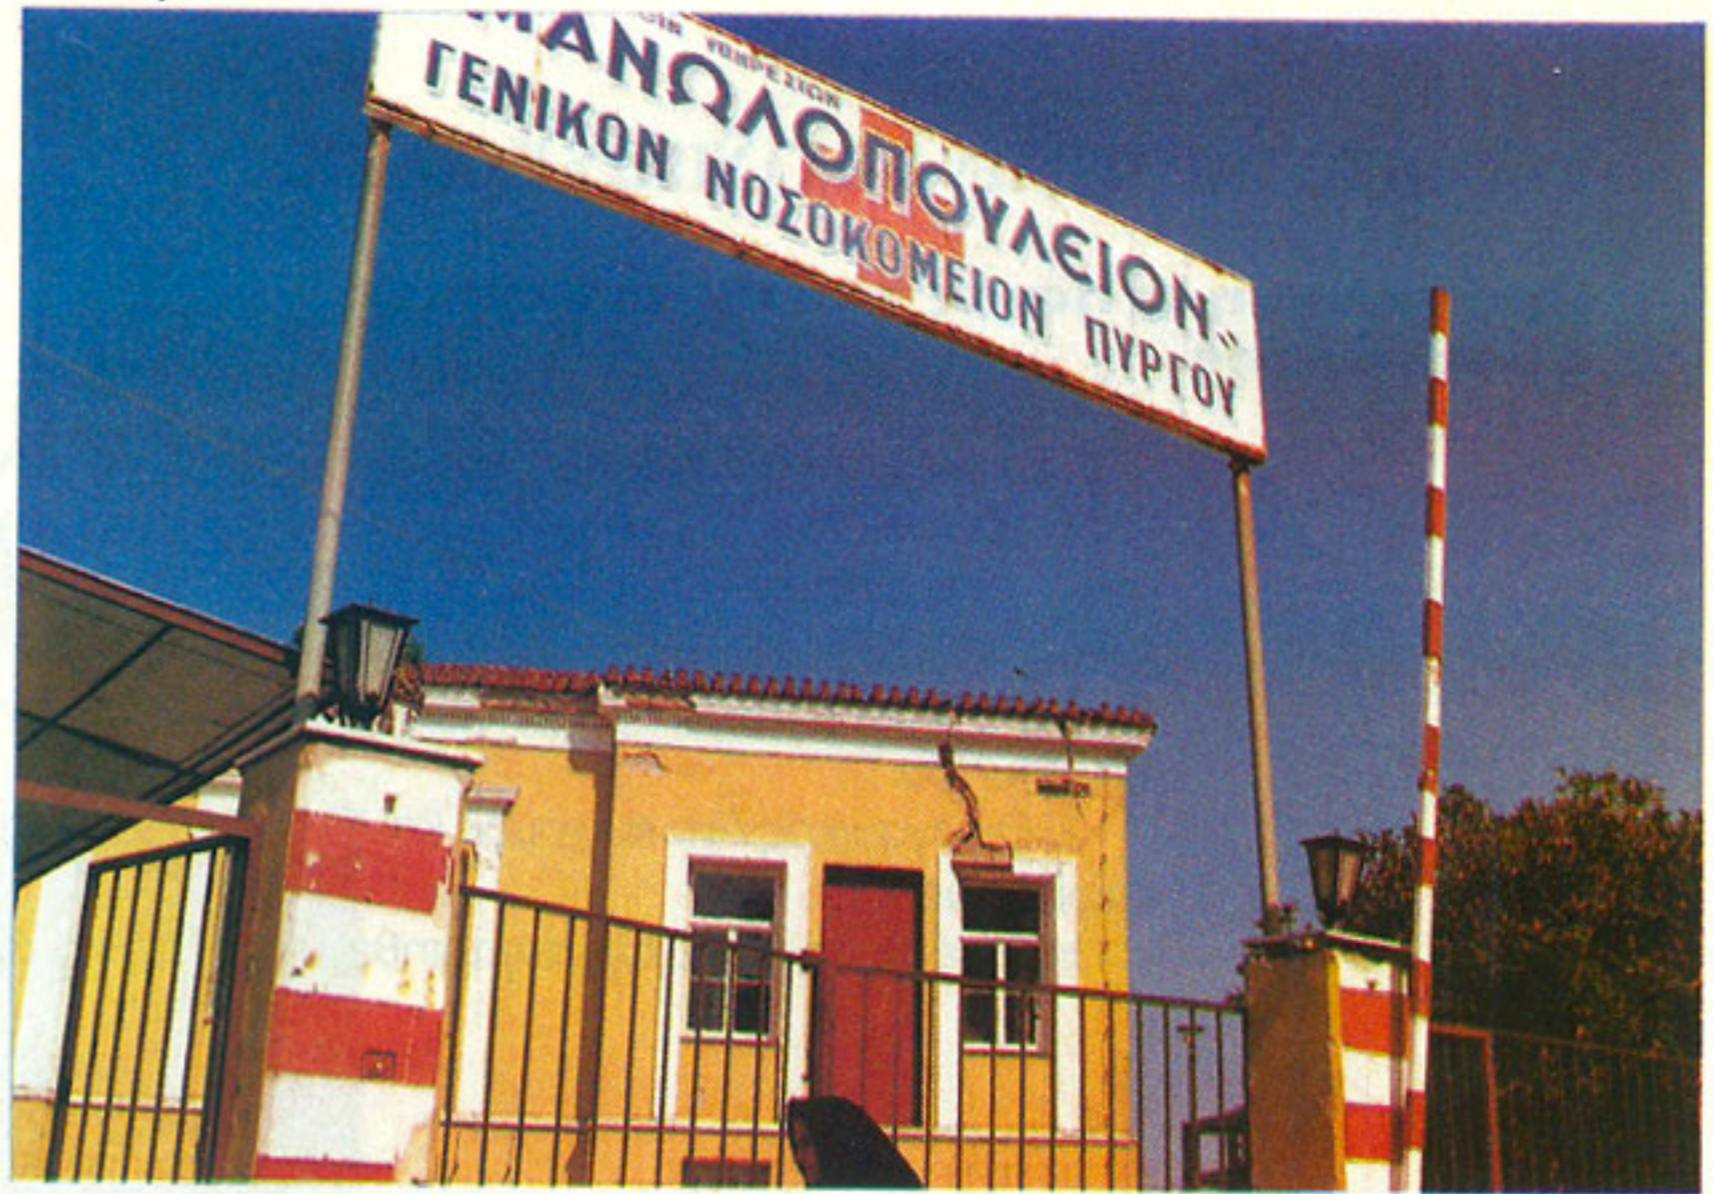
▲ Το Νομαρχιακό Νοσοκομείο Πύργου, το οποίο είναι θεμελιωμένο σε ενεργή ρηξιγενή ζώνη και υπέστη σημαντικές ζημιές.

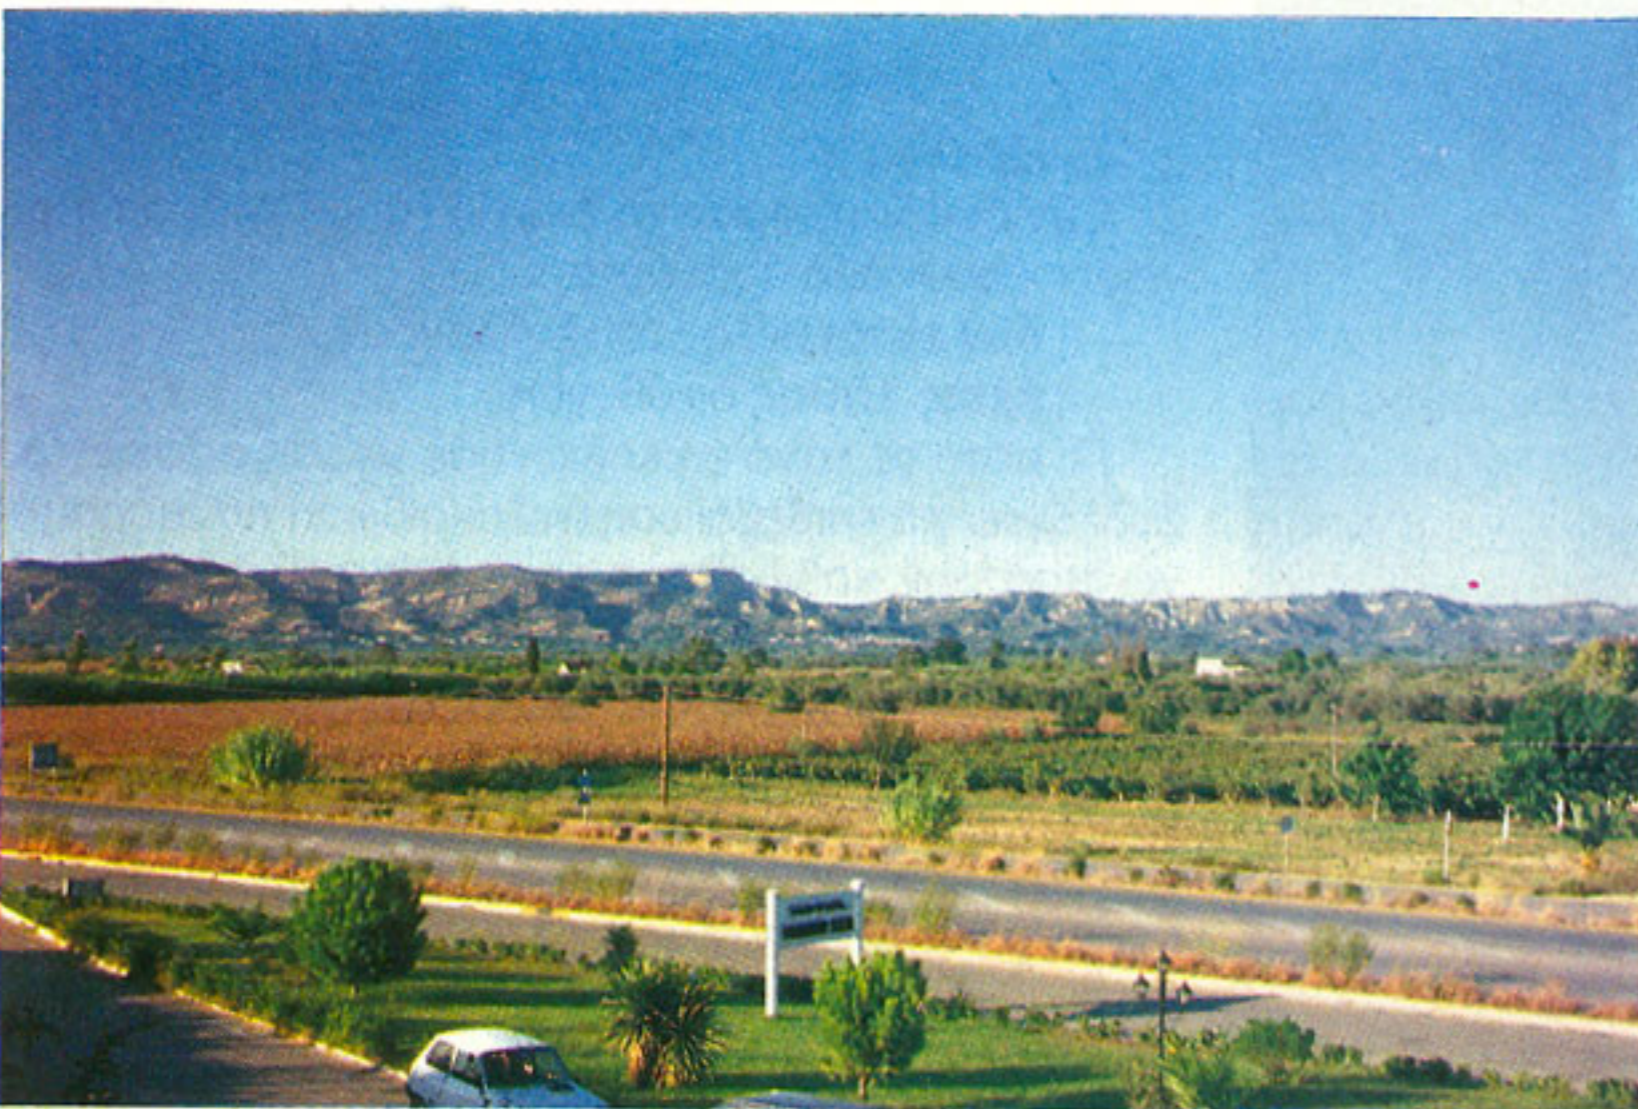
▲ Μερική άποψη της μορφολογικής ασυνέχειας του Βούναργου, η οποία ταυτίζεται με τη μεγάλη ρηξιγενή ζώνη Κατακόλου - Βούναργου. Η κίνηση των εκατέρωθεν της ζώνης ρηξιτεμαχών αντιστοιχεί σε δύο τεκτονικά δίπολα που περιστρέφονται προς τα βόρεια.

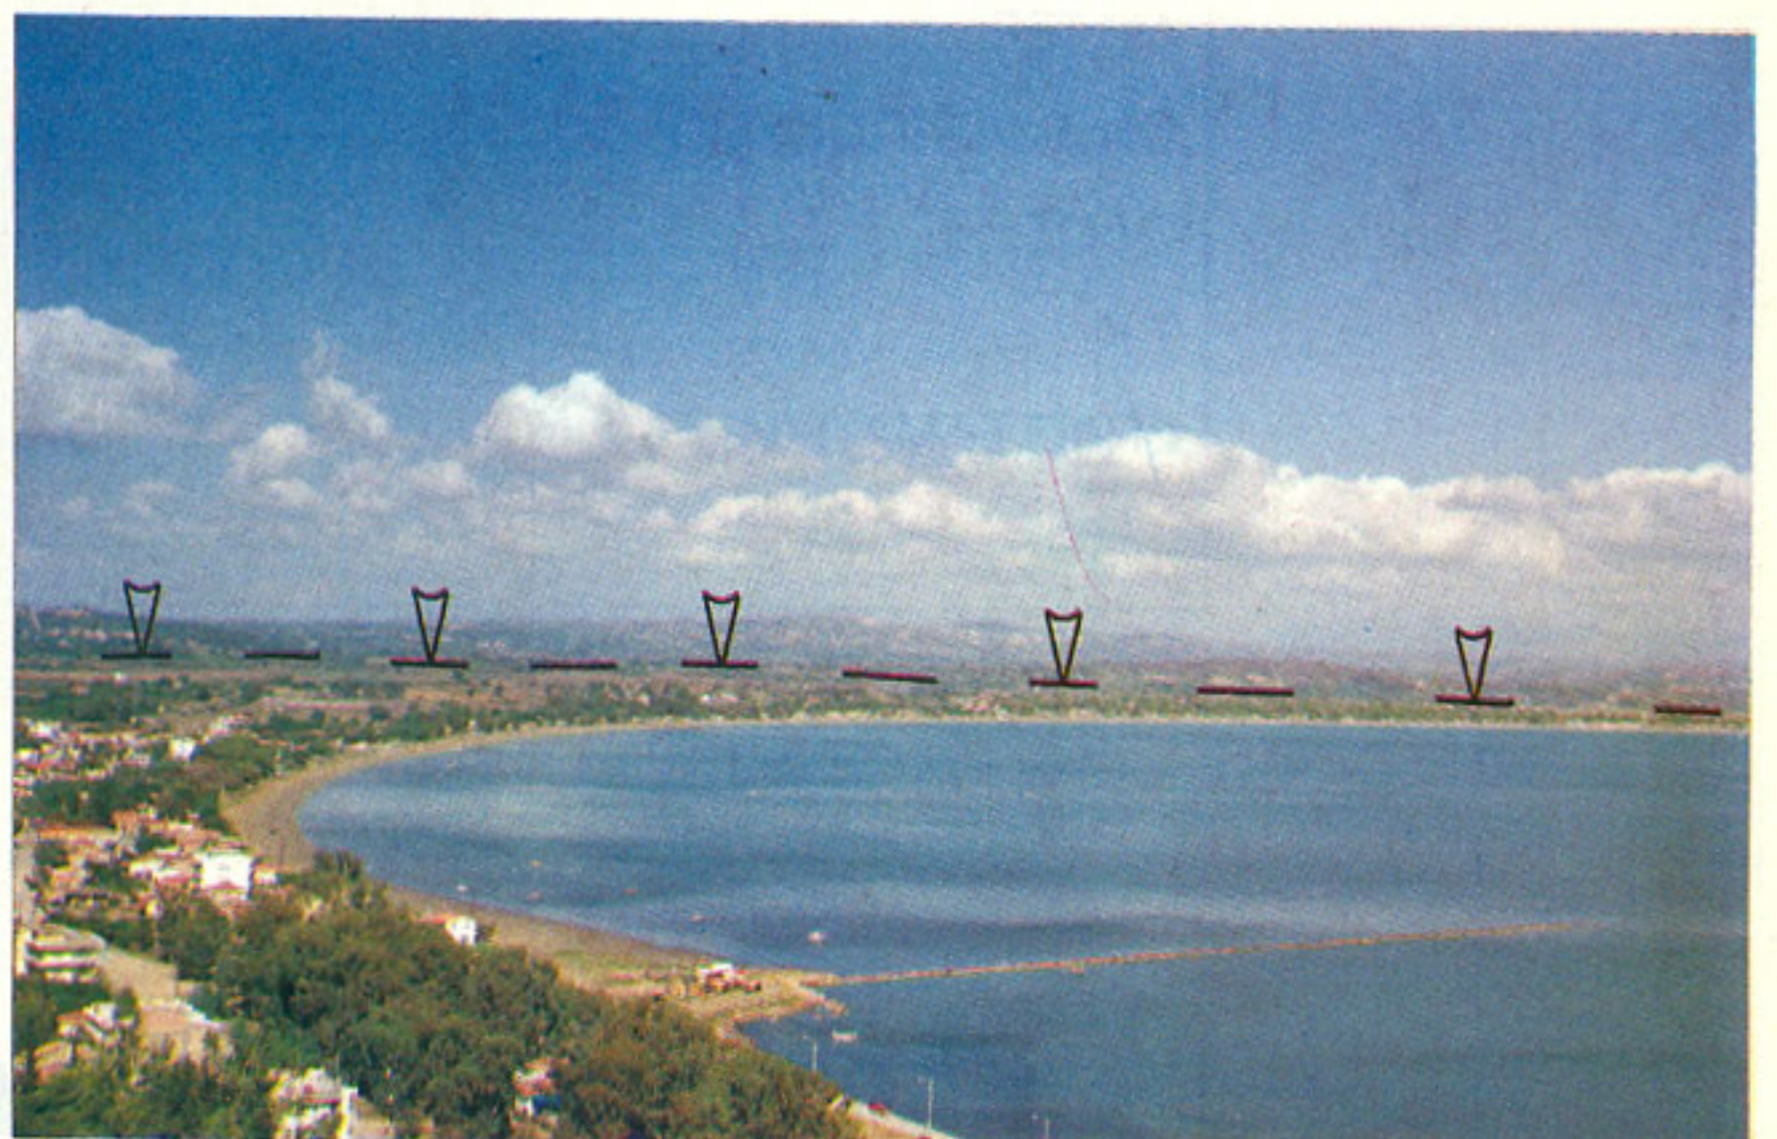
▲ Αποψη της παραλιακής ζώνης Κατακόλου και μερική άποψη της ενεργούς ρηξιγενούς ζώνης Κατακόλου - Πύργου (βέλη). Στη συγκεκριμένη περιοχή ο κίνδυνος εκδήλωσης ρευστοποιήσεων είναι υψηλός κατά τη διάρκεια σεισμικών κινήσεων λόγω των υφιστάμενων γεωλογικών και γεωτεχνικών συνθηκών.
