# ΣΕΙΣΜΟΙ Η ιστορία και το μέλλον τους

**Ο καθηγητής Ευθύμιος Λέκκας αναλύει τα γεωλογικά φαινόμενα**

# Τι συμβαίνει στη γη την ώρα του σεισμού

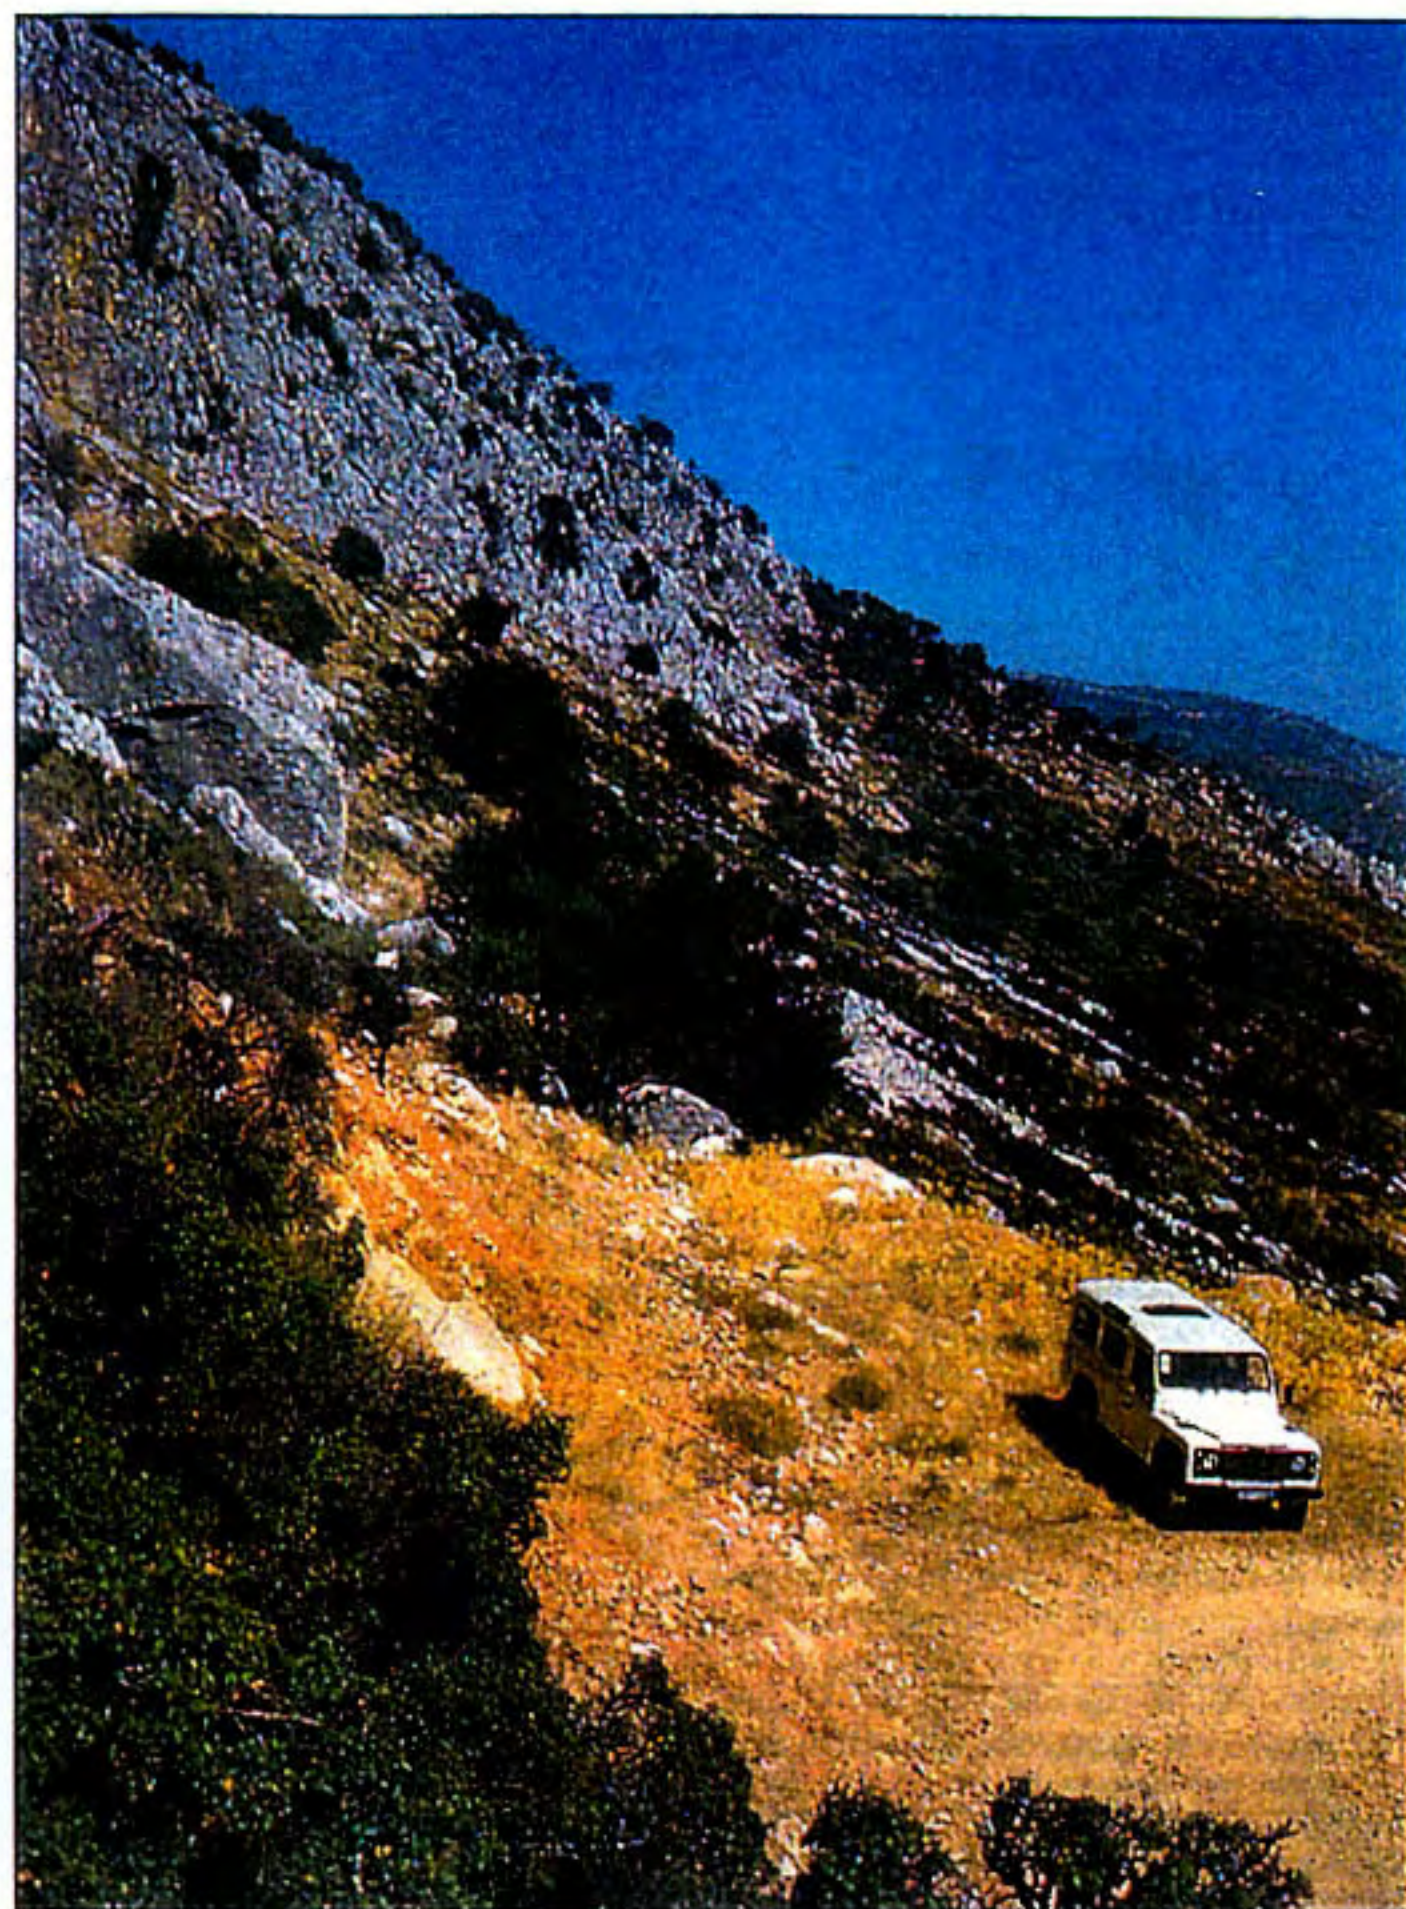
Τα ρήγματα ενεργοποιούνται πριν από την γένεση ενός σεισμού
