ΑΝΟΧΥΡΩΤΟΣ Ο ΝΟΜΟΣ ΗΛΕΙΑΣ 5 ΜΗΝΕΣ ΜΕΤΑ ΤΙΣ ΠΥΡΚΑΓΙΕΣ

## «Βούλιαξαν» τα αντιπλημμυρικά έργα

Το 60% των αντιδιαβρωτικών παρεμβάσεων με κορμοδέματα και ξυλοφράγματα δεν λειτουργεί. Το 20% εξ αυτών έχει καταστραφεί. Προχειρότητες και λάθη επισημαίνουν οι επιστήμονες με επικεφαλής τον γεωλόγο Ευθ. Λέκκα

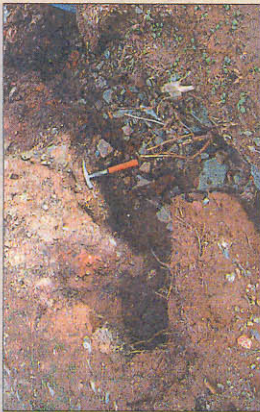
Η διάβρωση του εδάφους στον Ταΰγετο, στη θέση Λαδά, είναι εμφανής λόγω κακοτεχνιών στα αντιδιαβρωτικά έργα

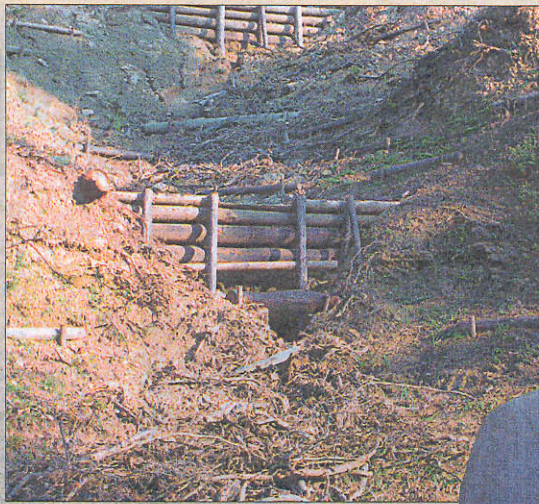
Στο σημείο αυτό της Ολυμπίας (αριστερά), το νερό τρύπησε το έδαφος και περνά κάτω από το φράγμα. «Τα φράγματα θα έπρεπε να φτιαχτούν ύστερα από εκσκαφές, για να αποφευχθούν τέτοια φαινόμενα», σημειώνει ο κ. Λέκκας (κάτω)

σημειώνει ο κ. Λέκκας, ο οποίος πραγματοποιεί συχνές επισκέψεις στον νομό Ηλείας, για να μελετήσει τη συμπεριφορά των εδαφών που αποτεφρώθηκαν. «Κάποια φράγματα έχουν σπάσει. Άλλα έχουν φτιαχτεί με ακατάλληλο τρόπο, με αποτέλεσμα το νερό να σκάβει το έδαφος και να περνάει από κάτω. Με
