Οι σεισμοί Mw 7.2 στις 23 Οκτωβρίου και Mw 5.7 στις 9 Νοεμβρίου 2011 στην πόλη Βαν της Τουρκίας

Ένας ακόμα προβληματισμός για τον αντισεισμικό σχεδιασμό των κατασκευών

Του Δρ. Ευθύμη Λέκκα *

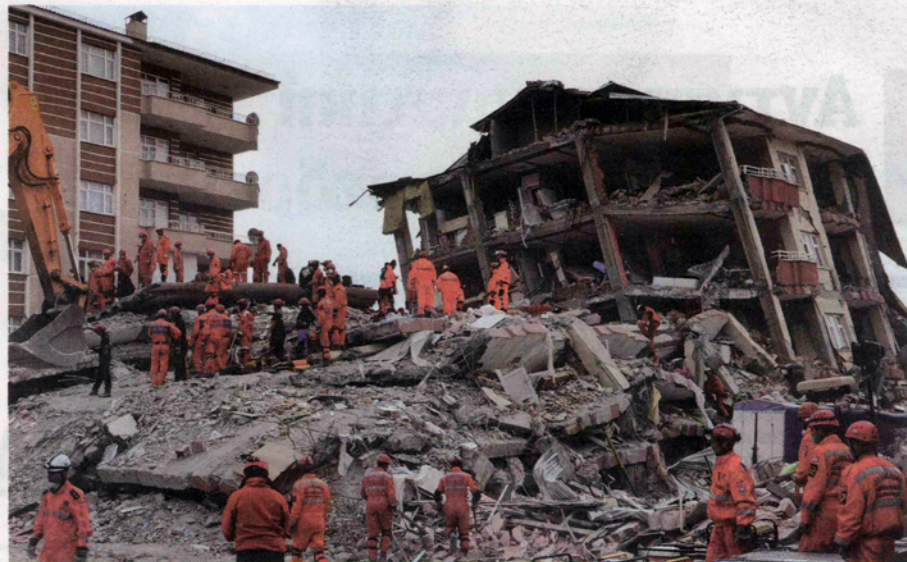
Επάνω: Σωστικά συνεργεία αναζητούν επιζώντες. Κάτω: Το θεωρούμενο ως ασφαλές ξενοδοχείο των περισσότερων ξένων αποστολών κατέρρευσε σαν χάρτινος πύργος μετά τον σεισμό της 9/11. Η αποστολή του Ε.Κ.Π.Α. αναχώρησε από αυτό το ξενοδοχείο ευτυχώς πριν από τον σεισμό. (φωτογραφίες αρχείο Ε. Λέκκα)

μένου ότι ήταν ένα κτήριο συμμετρικό ως προς την οριζόντια έννοια, με μεγάλες διατομές υποστυλωμάτων, μικρά ανοίγματα, χωρίς κοντά υποστυλώματα, και χωρίς ζημιές από τον πρώτο σεισμό. Στο ξενοδοχείο αυτό επέλεξαν να διαμείνουν διασωστικές αποστολές, νοσηλευτικό προσωπικό, δημοσιογράφοι κ.λπ. Κατά τη διάρκεια όμως του δεύτερου σεισμού, λίγο πριν τα μεσάνυχτα της 9ης Νοεμβρίου 2011, το κτήριο κατέρρευσε ολοσχερώς, σε μερικά δευτερόλεπτα μόνο, με αποτέλεσμα να βρουν τραγικό θάνατο 38 ένοικοι. Ευτυχώς η αποστολή του Πανεπιστημίου Αθηνών είχε αναχωρήσει. Πραγματικά μείναμε άφωνοι όταν μάθαμε την είδηση και έκπληκτοι όταν είδαμε την ακαριαία κατάρρευση του ξενοδοχείου από μια κάμερα ασφαλείας που ήταν τοποθετημένη στον απέναντι δρόμο (την κατάρρευση σε βίντεο και λοιπά επιστημονικά

υλικό μπορείτε να τα δείτε στο site www.elekkas.gr). Ένας βαθύς προβληματισμός προκύπτει από την κατάρρευση του ξενοδοχείου Bayram. Οι οπτικοί έλεγχοι από ειδικούς επιστήμονες, που έχουν διερευνήσει πάνω από 20.000 καταρρεύσεις σε όλο τον κόσμο είναι επισφαλείς!!! Συνεπώς, τόσο στη χώρα μας, όσο και σε παγκόσμιο επίπεδο, αντίστοιχο έλεγχοι που δίνουν πιστοποιητικό ασφαλείας έστω και σε πρώτο στάδιο, σε χιλιάδες κτήρια, δεν είναι επαρκείς!
