**13<sup>ο</sup> ΕΛΛΗΝΙΚΟ ΣΥΝΕΔΡΙΟ**  
**ΣΚΥΡΟΔΕΜΑΤΟΣ**

## Ο ΣΕΙΣΜΟΣ ΣΤΟ ΙΖΜΙΤ ΤΗΣ ΤΟΥΡΚΙΑΣ, 1999

### ΣΕΙΣΜΟΤΕΚΤΟΝΙΚΟ ΠΛΑΙΣΙΟ – ΧΑΡΑΚΤΗΡΙΣΤΙΚΑ ΣΕΙΣΜΟΥ & ΕΔΑΦΙΚΗΣ ΚΙΝΗΣΗΣ – ΣΥΝΟΔΑ ΓΕΩΔΥΝΑΜΙΚΑ ΦΑΙΝΟΜΕΝΑ – ΓΕΩΓΡΑΦΙΚΗ ΚΑΤΑΝΟΜΗ & ΤΥΠΟΛΟΓΙΑ ΒΛΑΒΩΝ

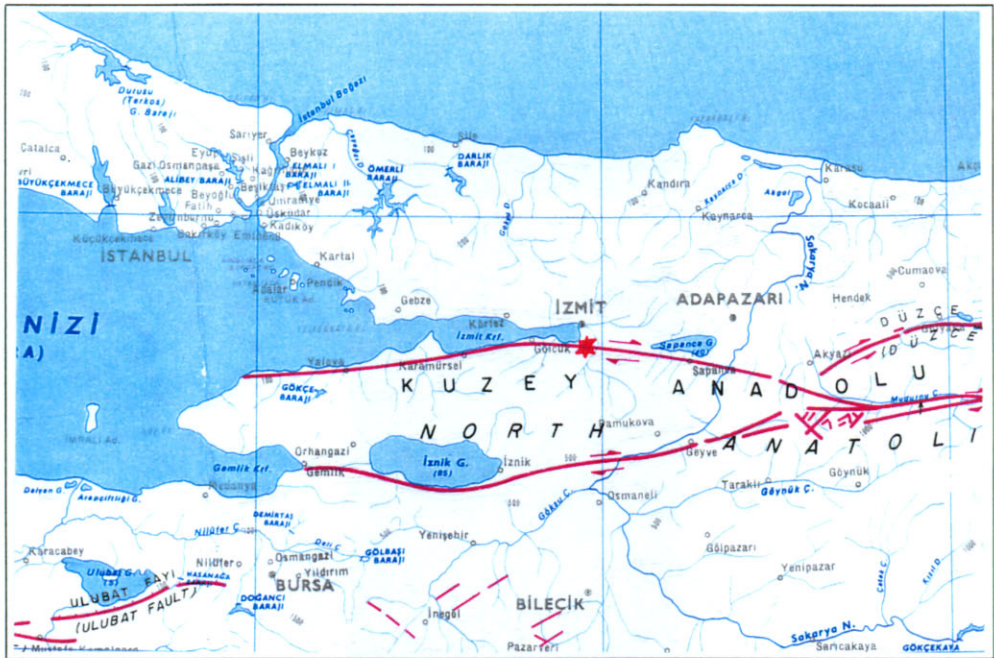
Εικ. 1 Γεωγραφικός χάρτης με τμήματα της Ν.Α.Φ.Ζ. στην ευρύτερη περιοχή Κωνσταντινούπολης, Ιζμίτ και Υαλόνα. Με τον αστερίσκο σημειώνεται η θέση του επικέντρου, ενώ διακρίνεται η δεξιόστροφη οριζόντια μετάθεση των εκατέρωθεν τεμαχών.

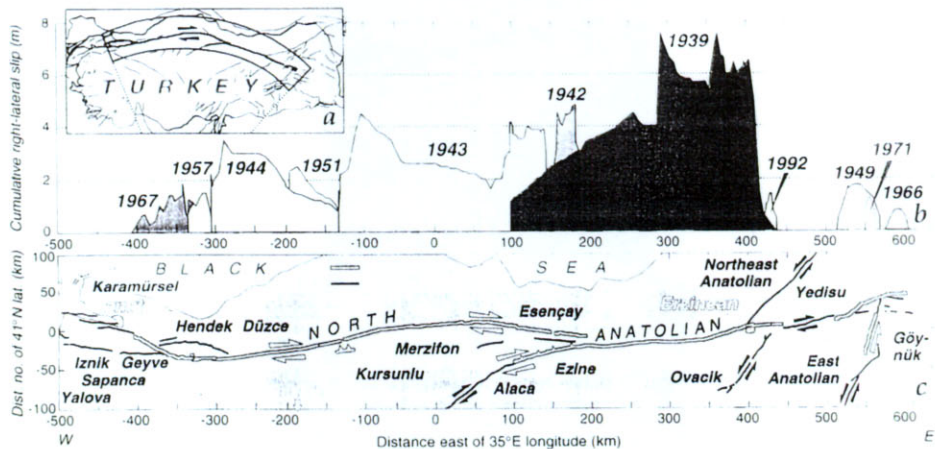
Κατά μήκος της NAFZ (North Anatolian Fault Zone) έχει παρατηρηθεί μια σταδιακή μετατόπιση της δραστηριότητάς της με εκδήλωση σεισμών από τα ανατολικά τμήματα (περιοχή Erzincan) προς τα δυτικά (περιοχή Izmit). Τα τελευταία μάλιστα χρόνια (Stein et al. 1997, Armijo et al. 1999) είχε διαπιστωθεί ότι είχαν συγκεντρωθεί τεκτονικές τάσεις και είχε προσδιοριστεί, με μεγάλη σχετική ακρίβεια, η βραχυπρόθεσμη ενεργοποίηση του ρήγματος στην επικεντρική περιοχή (Εικ. 2).

Εικ. 2 Η Ν.Α.Φ.Ζ. και οι διαδοχικές περιόδους ενεργοποίησης των επιμέρους τμημάτων της (Stein et al. 1997).

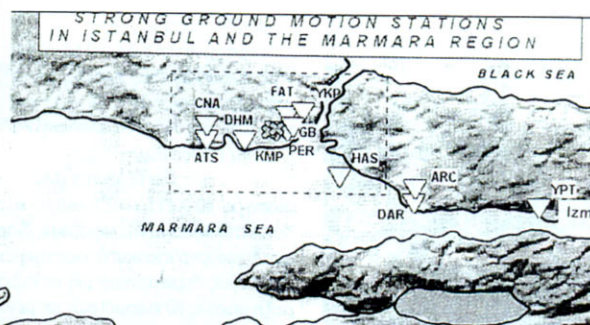
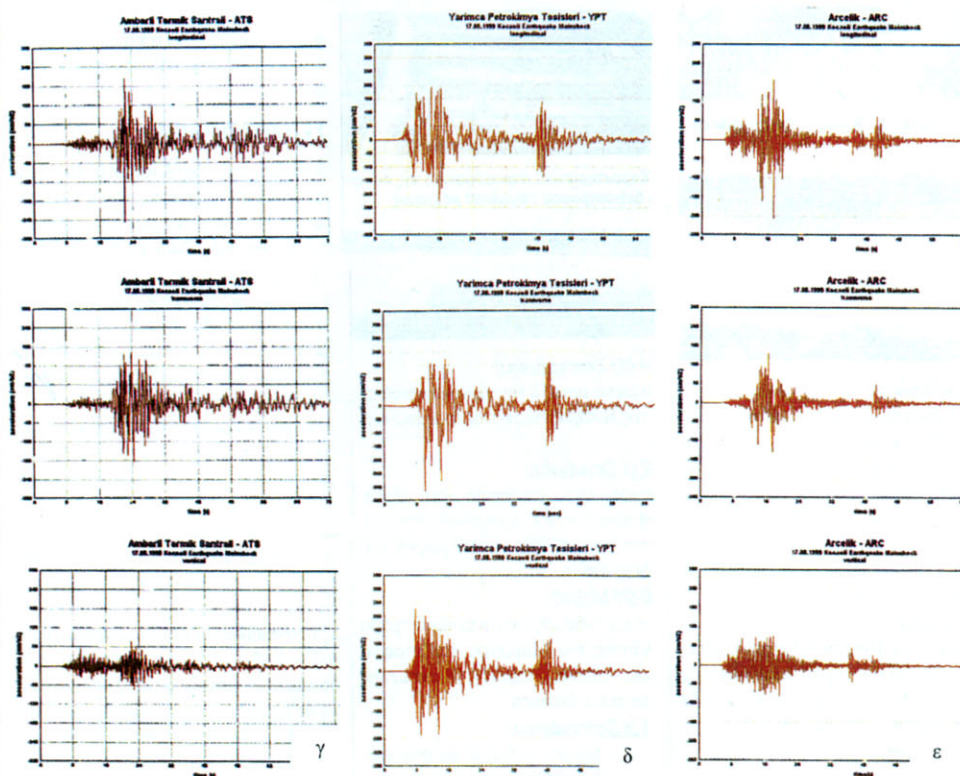
Εικ. 7 Οι μέγιστες επιταχύνσεις έτσι όπως καταγράφηκαν σε σταθμούς της ευρύτερης περιοχής (α). Οι θέσεις των σταθμών καταγραφής της ισχυρής εδαφικής κίνησης (β). Καταγραφές των επιταχύνσεων στο σταθμό Ambarlı (ATS) με επικεντρική απόσταση 110 χλμ. που βρίσκεται κοντά στο προάστιο Avcılar της Κωνσταντινούπολης στο οποίο εκδηλώθηκαν συσσωρευμένες καταρρεύσεις (γ). Καταγραφές των επιταχύνσεων στο σταθμό Arcelik (ARC), ο οποίος βρίσκεται σε απόσταση 60 χλμ. από το επίκεντρο (δ). Καταγραφές των επιταχύνσεων, στο σταθμό Yarımca (YPT), ο οποίος βρίσκεται σε απόσταση μερικών χιλιομέτρων από το επίκεντρο και 1.5 χλμ. περίπου από το ίχνος του σεισμικού ρήγματος (ε).

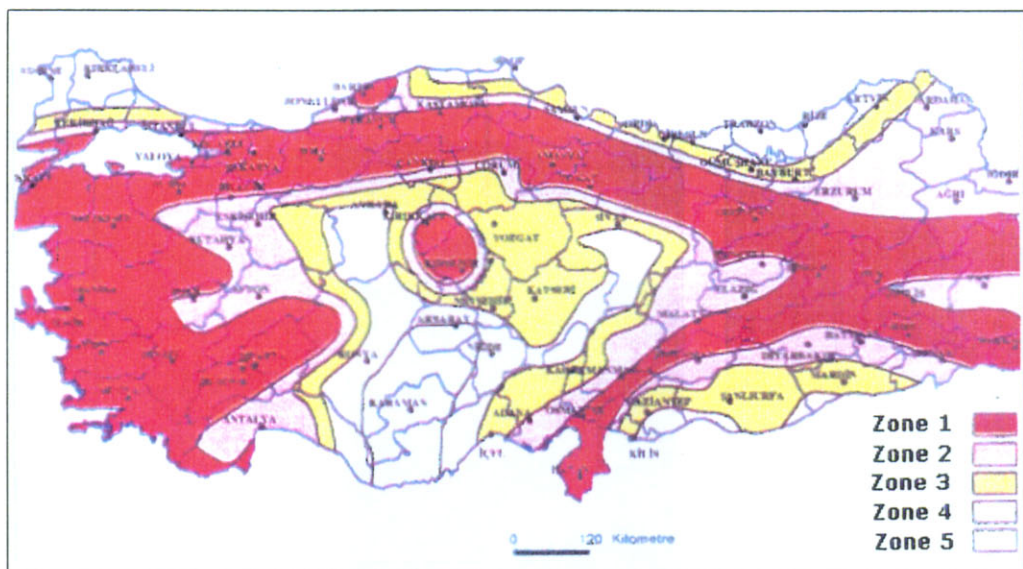
Εικ. 10 Χάρτης Σεισμικής Ζώνωσης της Τουρκίας.
